**26.INFORME EVENTO 11 NOVIEMBRE 2025 13H23, PÉRDIDA DE TENSIÓN EN EL  
SISTEMA ELÉCTRICO NACIONAL INTERCONECTADO (SENI)**

**OC-GO-07-IDE-20251126-V0**

**Preparado por: Gerencia de Operaciones del OC**

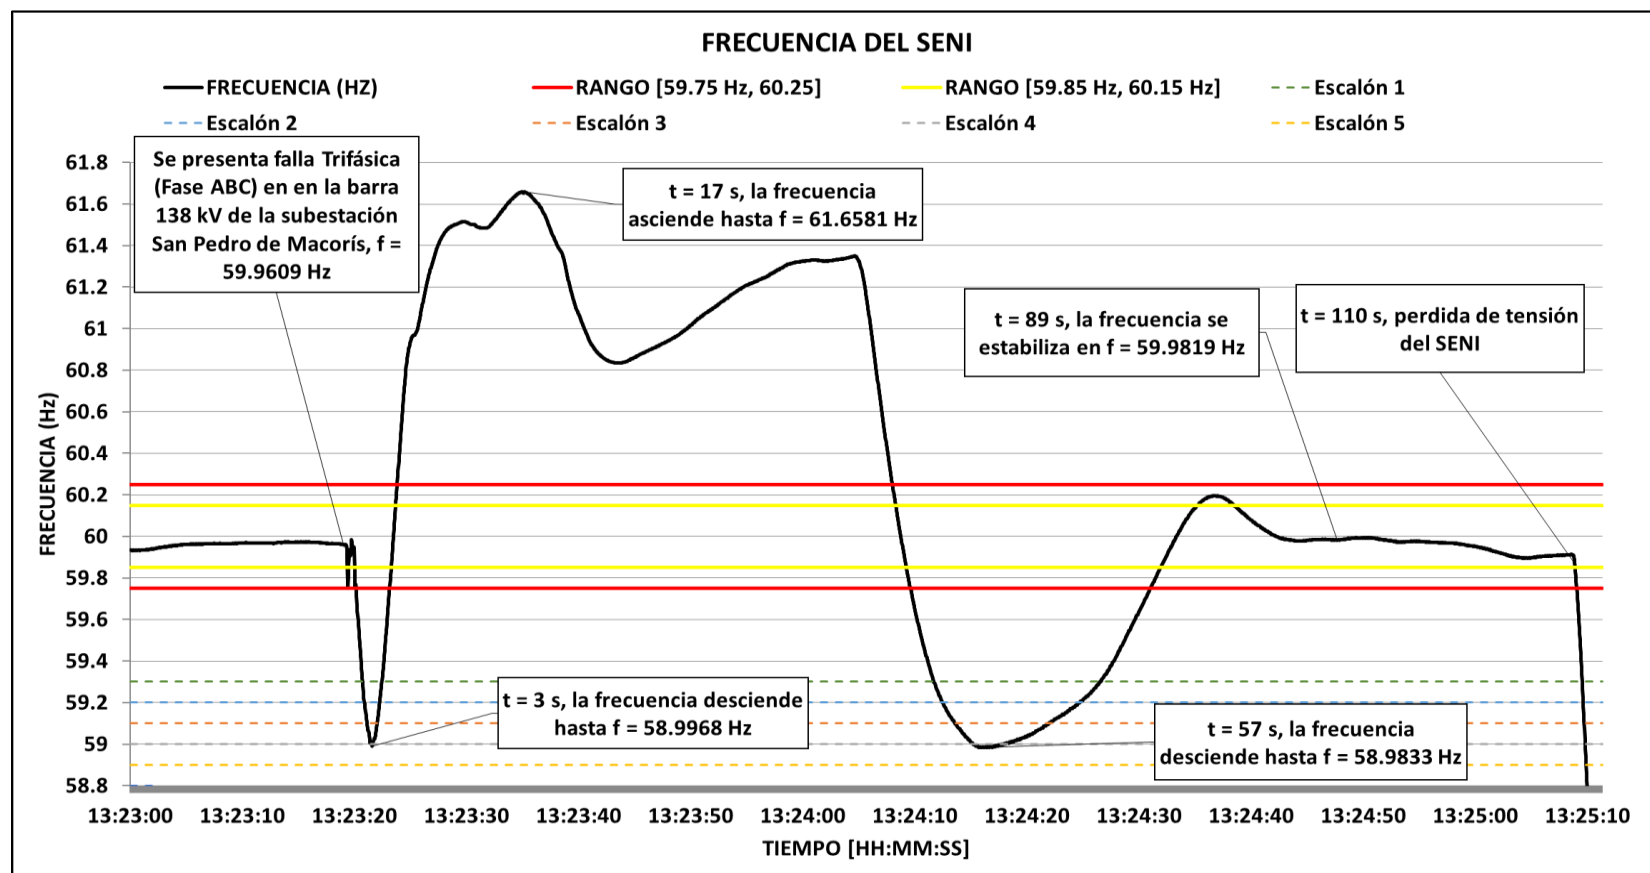
Figura 3. Frecuencia del SENI durante el evento, registrador de frecuencia del SENI de Julio Sauri

En la Figura 3 se muestra la evolución de la frecuencia del SENI antes, durante y después de la falla. Inicialmente, previo al evento, la frecuencia se encontraba en 59.9609 Hz. Como consecuencia de la falla, la frecuencia experimentó un descenso, alcanzando un valor de 58.9968 Hz aproximadamente 3 segundos después del incidente. Luego, la frecuencia aumentó hasta 61.6581 Hz aproximadamente 17 segundos después de ocurrido el evento. La frecuencia del sistema logró estabilizarse en 59.9819 Hz, 89 segundos después de la ocurrencia del evento. Aproximadamente 110 segundos, después de producirse el evento ocurrió la pérdida de tensión del SENI.

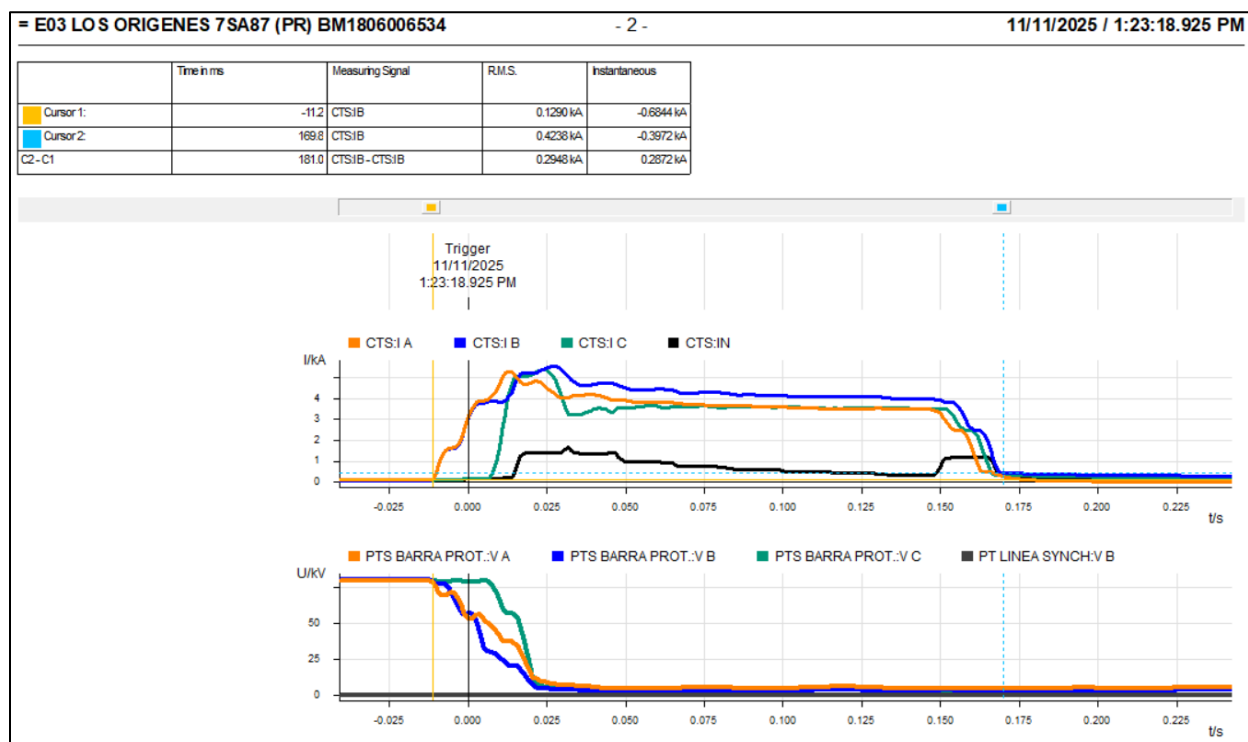
Figura 5. Registro de falla COMTRADE línea 138 kV SPM – Los Orígenes

De acuerdo con las informaciones suministradas por el ETED la protección del campo de línea 138 kV Los Orígenes – SPM no generó los reportes de disparo correspondientes, por lo que, para determinar el tiempo de actuación de este campo se utilizó el registro del campo de línea 138 kV SPM – Los Orígenes. De acuerdo con los registros analizados, se detectó una falla trifásica en la subestación 138 kV SPM. La corriente primaria máxima registrada alcanzó un valor aproximado de 5,543.5 amperes RMS. Los registros oscilográficos de corriente y tensión asociados al campo de línea 138 kV SPM – Los Orígenes se presentan en la Figura 5. En el campo de línea 138 kV Los Orígenes – SPM, no se logró determinar cuál fue la función de protección que mandó el disparo del interruptor, debido a que el relé de protección no generó los reportes pertinentes. Aun así, se logró determinar que el interruptor abrió en un tiempo de 181 ms.

**El comportamiento del campo de línea 138 kV Los Orígenes – SPM se considera correcto, ya que mandó la apertura en un tiempo adecuado para el tipo y distancia de la falla. Sin embargo, se realiza la observación que el relé de este campo de línea no generó los reportes de falla correspondientes.**

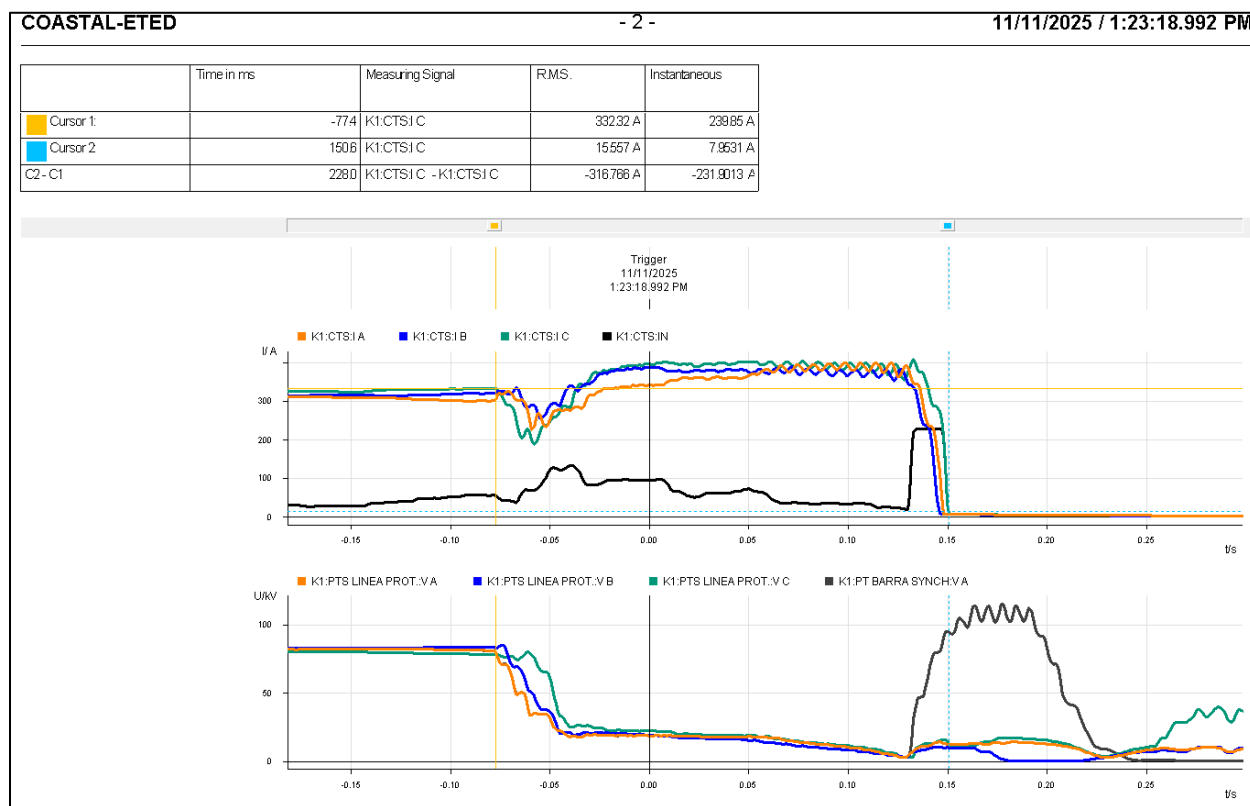
Figura 6. Registro de falla COMTRADE línea 138 kV Coastal – La Romana

De acuerdo con los registros del campo de línea de 138 kV Coastal – La Romana, se detectó una falla trifásica. La distancia a la cual este campo de línea detectó la falla fue de 84.1 km, lo que representa aproximadamente un 420.1% de la longitud de la línea protegida. La corriente primaria máxima registrada alcanzó un valor aproximado de 399.73 amperes RMS (Para una línea 559.5 MCM-AAAC, esta no es una corriente de falla). Los registros oscilográficos de corriente y tensión, señales binarias, diagrama de impedancia y anunciación asociados a este campo de línea se presentan en las Figuras 6, 7, 8 y 9, donde se puede observar el desempeño de la protección de distancia (21). En este campo de línea, la protección envió un disparo tripolar, logrando abrir el interruptor en un tiempo de 228 ms.

**El comportamiento del campo de línea 138 kV Coastal – La Romana se considera incorrecto, ya que no debió disparar en tiempo de primera zona ( $t \leq 300$  ms) para la distancia a la cual percibió la falla.**

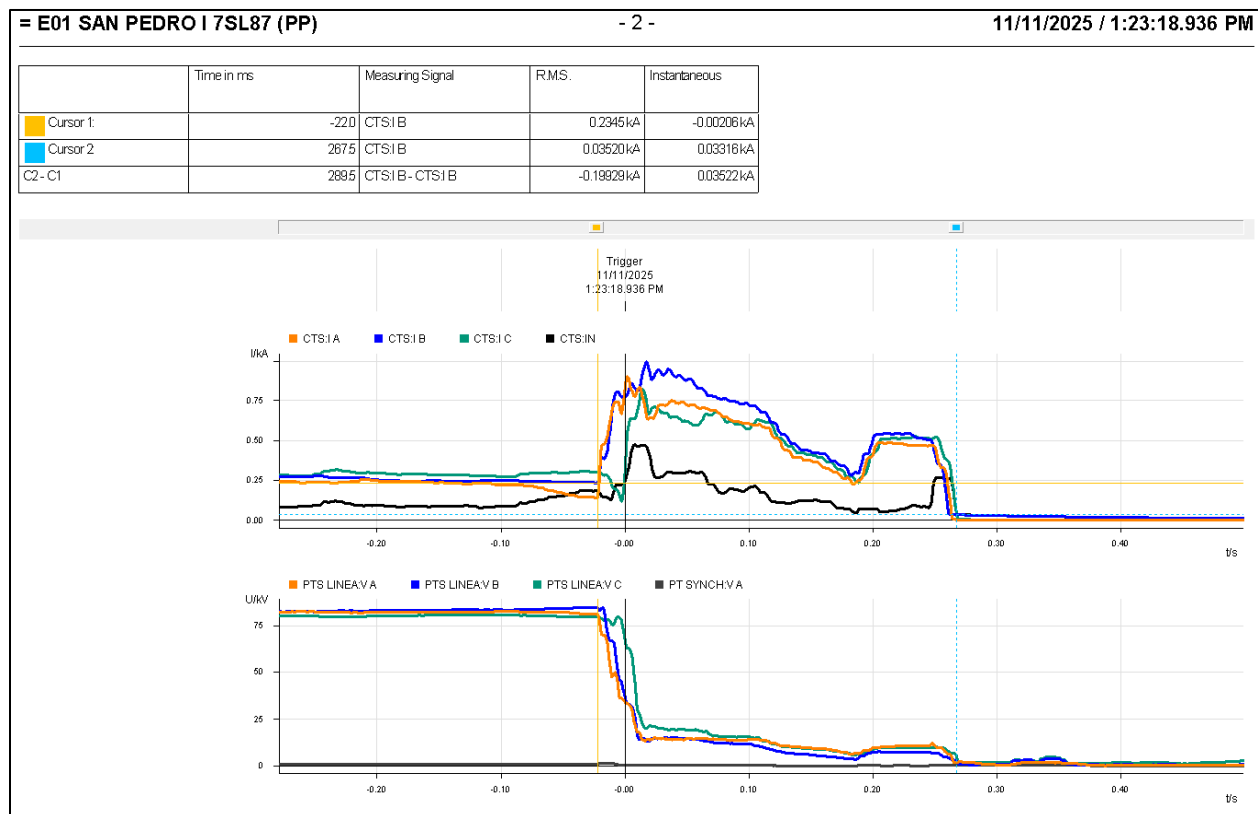
Figura 10. Registro de falla COMTRADE línea 138 kV Cumayasa – SPM

De acuerdo con los registros del campo de línea de 138 kV Cumayasa – SPM, se detectó una falla trifásica. La distancia a la cual este campo de línea detectó la falla fue de 55.4 km, lo que representa aproximadamente un 175.4% de la longitud de la línea protegida. La corriente primaria máxima registrada alcanzó un valor aproximado de 994.8 amperes RMS. Los registros oscilográficos de corriente y tensión, señales binarias, diagrama de impedancia y anunciación asociados a este campo de línea se presentan en las Figuras 10, 11, 12 y 13, donde se puede observar el desempeño de la protección de distancia (21). En este campo de línea, la protección envió un disparo tripolar, logrando abrir el interruptor en un tiempo de 289.5 ms.

El comportamiento del campo de línea 138 kV Cumayasa – SPM se considera correcto, ya que mandó la apertura en un tiempo adecuado para el tipo y distancia de la falla.

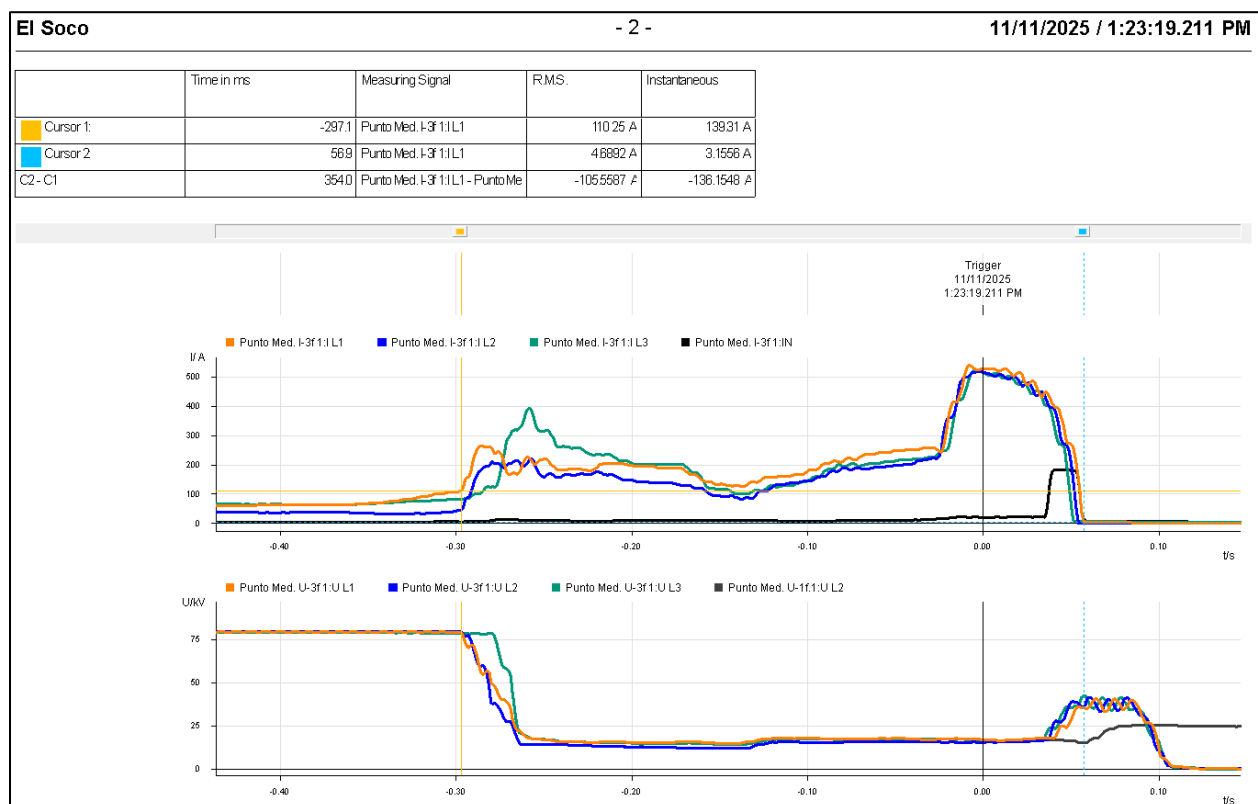
Figura 15. Registro de falla COMTRADE línea 138 kV El Soco – Hato Mayor 2

De acuerdo con los registros del campo de línea de 138 kV El Soco – Hato Mayor 2, se detectó una falla trifásica. La distancia a la cual este campo de línea detectó la falla fue de -15 km, lo que representa aproximadamente un 49.7% de la longitud de la línea protegida. Por lo que, este campo de línea percibió esta falla hacia atrás. Existe una discrepancia entre la información mostrada por la anunciación del relé, ya que según la distancia negativa el relé detectó la falla hacia atrás (Backward) en dirección opuesta a la línea protegida, pero en todo momento en la anunciación se muestran los pickups (Activaciones) hacia adelante (Forward) dirección hacia la línea protegida.

**El comportamiento del campo de línea 138 kV El Soco – Hato Mayor 2 se considera incorrecto, ya que no debió disparar.**

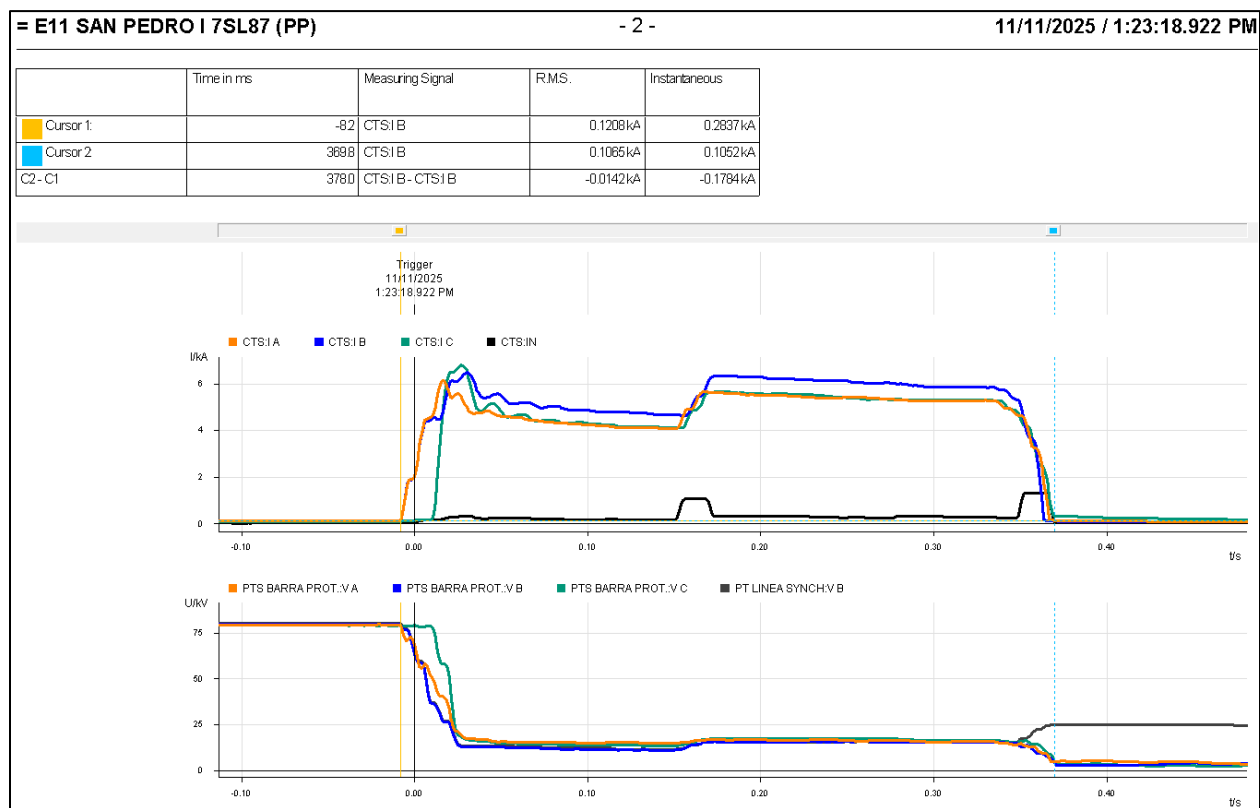
**Figura 19.** Registro de falla COMTRADE línea 138 kV SPM 2 – SPM

De acuerdo con los registros del campo de línea de 138 kV SPM 2 – SPM, se detectó una falla trifásica. La distancia a la cual este campo de línea detectó la falla fue de 5.1 km, lo que representa aproximadamente un 94.7% de la longitud de la línea protegida. La corriente primaria máxima registrada alcanzó un valor aproximado de 6,811.3 amperes RMS. Los registros oscilográficos de corriente y tensión, señales binarias, diagrama de impedancia y anunciación asociados a este campo de línea se presentan en las Figuras 19, 20, 21 y 22, donde se puede observar el desempeño de la protección de distancia (21). En este campo de línea, la protección envió un disparo tripolar, logrando abrir el interruptor en un tiempo de 378 ms.

**El comportamiento del campo de línea 138 kV SPM II – SPM se considera correcto, ya que mandó la apertura en un tiempo adecuado para el tipo y distancia de la falla.**

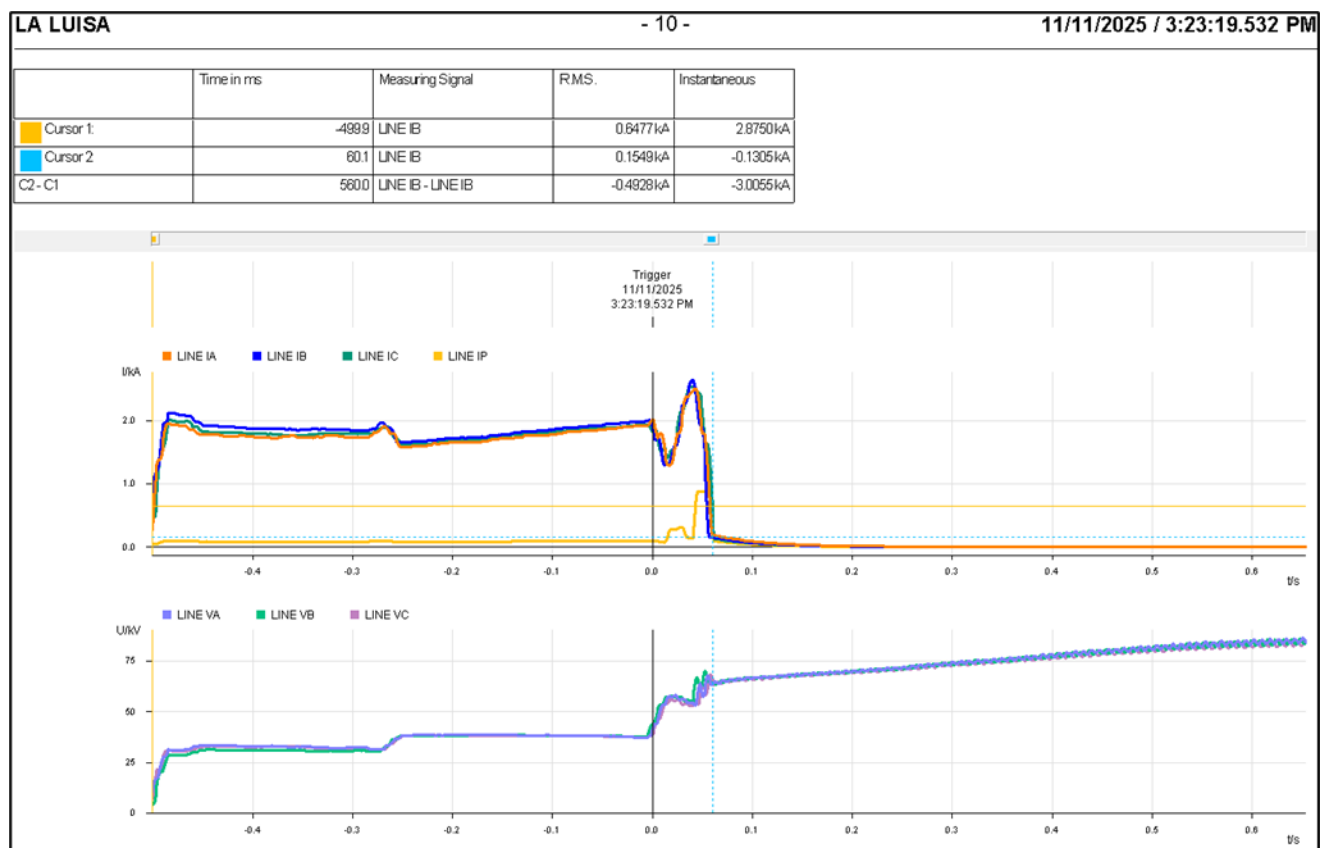
Figura 23. Registro de falla COMTRADE línea 138 kV CIP – La Luisa – SPM 2

De acuerdo con los registros del campo de línea de 138 kV CIP La Luisa – SPM 2, se detectó una falla trifásica. La función de protección que envió el disparo de este campo de línea fue la de distancia (21), pero como no se recibió la anunciación del relé de protección se desconoce a que distancia este percibió la falla. La corriente primaria máxima registrada alcanzó un valor aproximado de 647.7 amperes RMS. Los registros oscilográficos de corriente, tensión y señales binarias asociados a este campo de línea se presentan en las Figuras 23 y 24, donde se puede observar el desempeño de la protección de distancia (21). En este campo de línea, la protección envió un disparo tripolar, logrando abrir el interruptor en un tiempo mínimo de 560 ms.

El comportamiento del campo de línea 138 kV CIP – La Luisa – SPM 2 se considera correcto, ya que mandó la apertura en un tiempo adecuado para el tipo y distancia de la falla. Sin embargo, se realiza la observación de que solo se recibió el archivo COMTRADE.

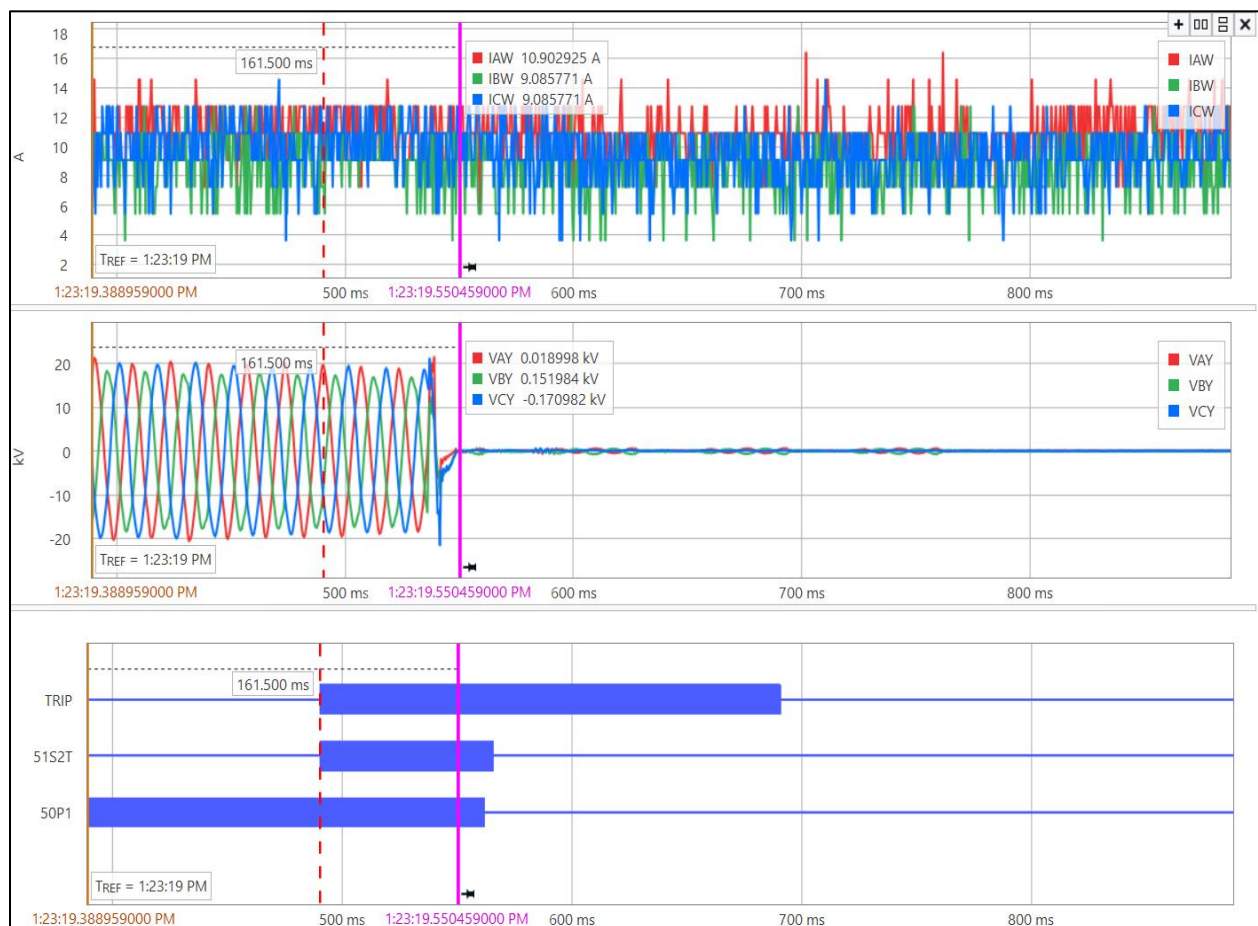
**Figura 25.** Registro de falla COMTRADE y señales binarias del campo de línea 138 kV San Pedro Bioenergy – SPM

De acuerdo con los registros del campo de línea de 138 kV San Pedro Bioenergy – SPM, se detectó una falla trifásica. La corriente primaria máxima registrada alcanzó un valor aproximado de 6,475.5 amperes RMS. Los registros oscilográficos de corriente, tensión, señales binarias y anunciación asociados a este campo de línea se presentan en las Figuras 25 y 26, donde se puede observar el desempeño de la protección de sobrecorriente direccional (67N).

Con la apertura de esta línea queda aislada la falla, quedando sin tensión toda la zona Este a partir de SPM y El Soco, perdiendo el SENI toda la carga asociada y una generación de 207.9 MW.

**El comportamiento del campo de línea 138 kV San Pedro Bioenergy–SPM se considera incorrecto, ya que no debió disparar en tiempo de tercera zona ( $t \geq 600$  ms) para la distancia a la cual se originó la falla. Este campo de línea debió operar en tiempo de segunda zona ( $300 \text{ ms} \geq t \leq 600 \text{ ms}$ ). Esta mala actuación permitió la propagación de la falla y que los campos de línea 138 kV CIP–La Luisa–SPM 2, 138 kV Guerra (Cabreto)–SPM 2 y 138 kV Juan Dolio–SPM 2 dispararan en tiempo de tercera zona ( $t \geq 600$  ms), desencadenando la pérdida de tensión en la barra 138 kV SPM 2.**

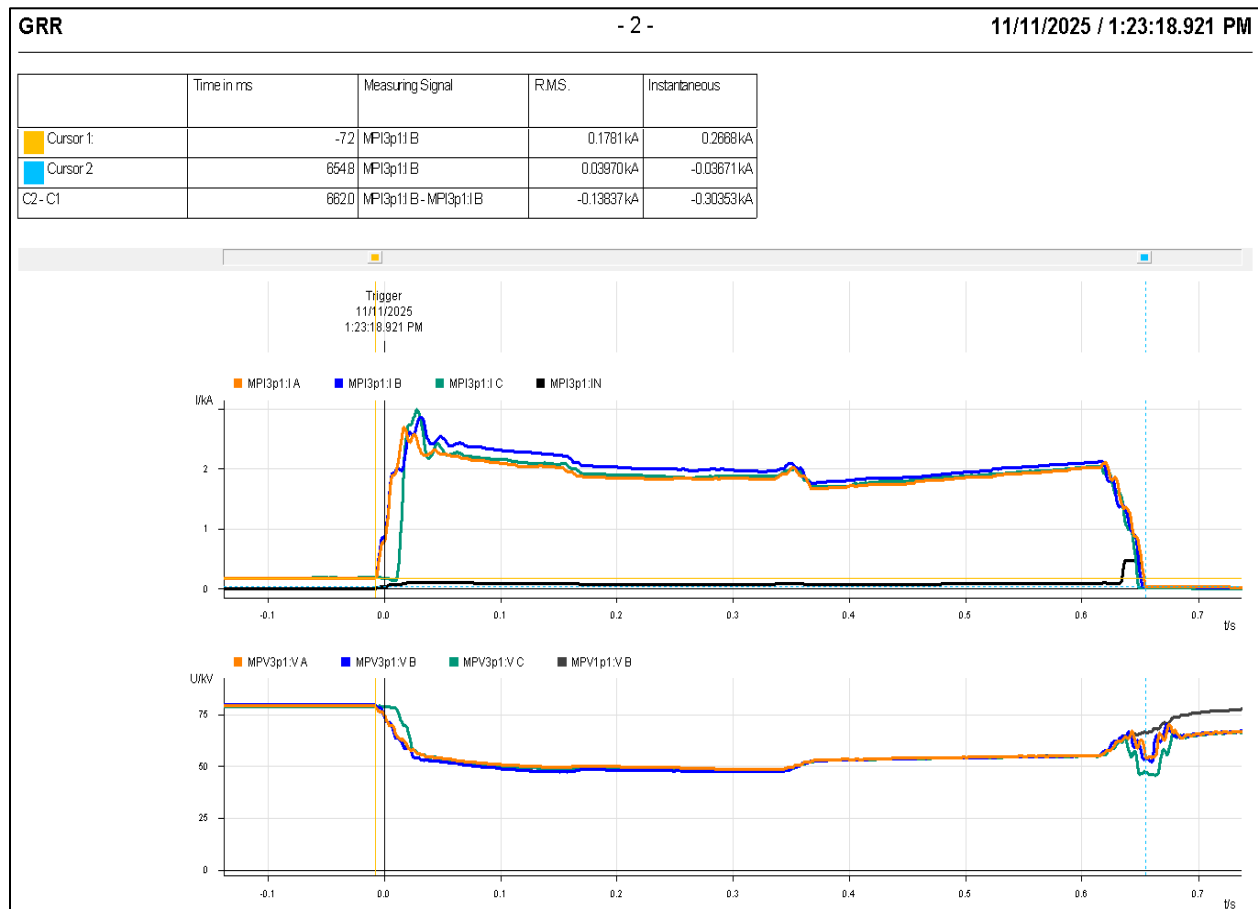
Figura 27. Registro de falla COMTRADE línea 138 kV Guerra (Cabreto) – SPM 2

De acuerdo con los registros del campo de línea de 138 kV Guerra (Cabreto) – SPM 2, se detectó una falla trifásica. La distancia a la cual este campo de línea detectó la falla fue de 81.8 km, lo que representa aproximadamente un 144.9% de la longitud de la línea protegida. La corriente primaria máxima registrada alcanzó un valor aproximado de 2,998.1 amperes RMS. Los registros oscilográficos de corriente y tensión, señales binarias, diagrama de impedancia y anunciación asociados a este campo de línea se presentan en las Figuras 27, 28, 29 y 30, donde se puede observar el desempeño de la protección de distancia (21). En este campo de línea, la protección envió un disparo tripolar, logrando abrir el interruptor en un tiempo de 662 ms.

El comportamiento del campo de línea 138 kV Guerra (Cabreto) – SPM 2 se considera correcto, ya que mandó la apertura en un tiempo adecuado para el tipo y distancia de la falla.

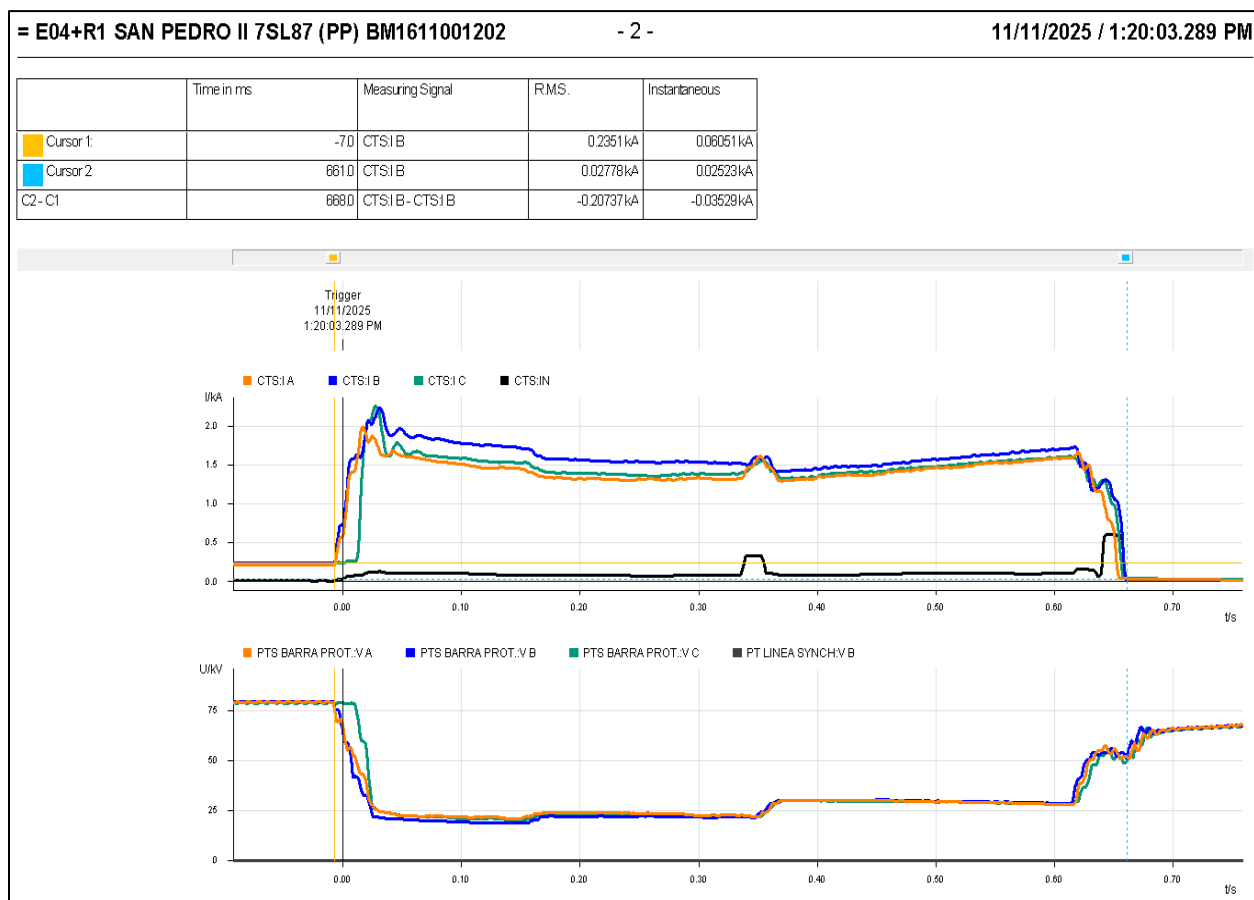
Figura 31. Registro de falla COMTRADE línea 138 kV Juan Dolio – SPM 2

De acuerdo con los registros del campo de línea de 138 kV Juan Dolio – SPM 2, se detectó una falla trifásica. La función de protección que envió el disparo de este campo de línea fue la de distancia (21), pero como no se recibió la anunciación del relé de protección se desconoce a que distancia este percibió la falla. La corriente primaria máxima registrada alcanzó un valor aproximado de 2,260.4 amperes RMS. Los registros oscilográficos de corriente, tensión y señales binarias asociados a este campo de línea se presentan en las Figuras 31 y 32, donde se puede observar el desempeño de la protección de distancia (21). En este campo de línea, la protección envió un disparo tripolar, logrando abrir el interruptor en un tiempo de 668 ms.

El comportamiento del campo de línea 138 kV Juan Dolio – SPM 2 se considera correcto, ya que mandó la apertura en un tiempo adecuado para el tipo y distancia de la falla.

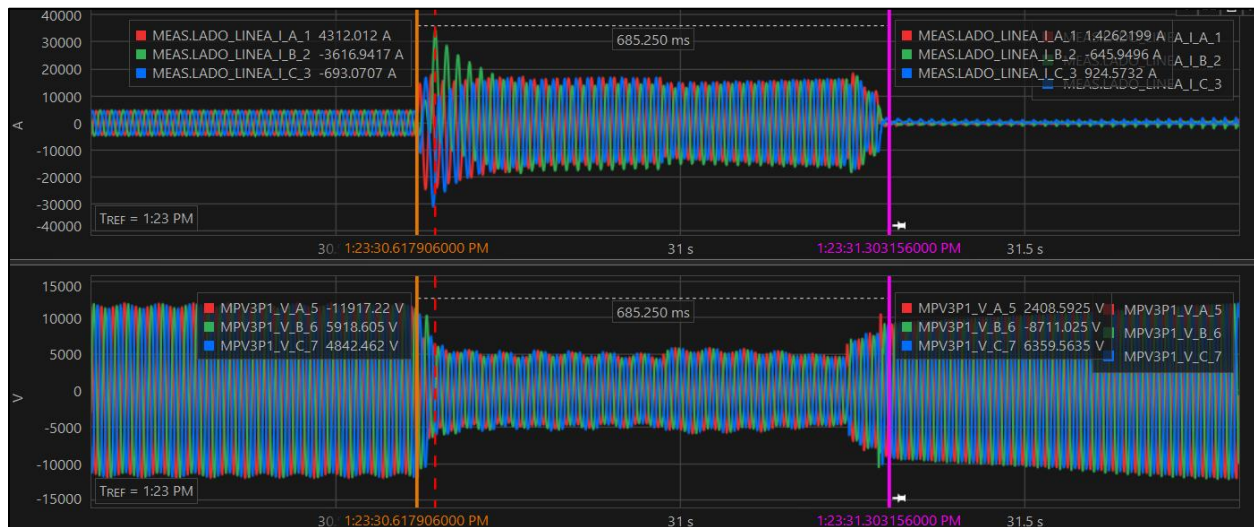
Figura 35. Registro de COMTRADE del campo de generación de la CESPМ 1

Las unidades CESPМ 1 con 77.13 MW, CESPМ 2 con 78.91 MW y CESPМ 3 con 76.84 MW salieron del SENI en el primer evento por la apertura de las líneas que conectan el SENI con la zona este por la protección 81 de baja frecuencia. Estas centrales permanecieron un poco más del tiempo de despeje de la falla ocurrida en SPM 1, como lo podemos ver en el comportamiento de CESPМ 1 con una duración mayor a 685.25 ms como lo muestra Figura 35.

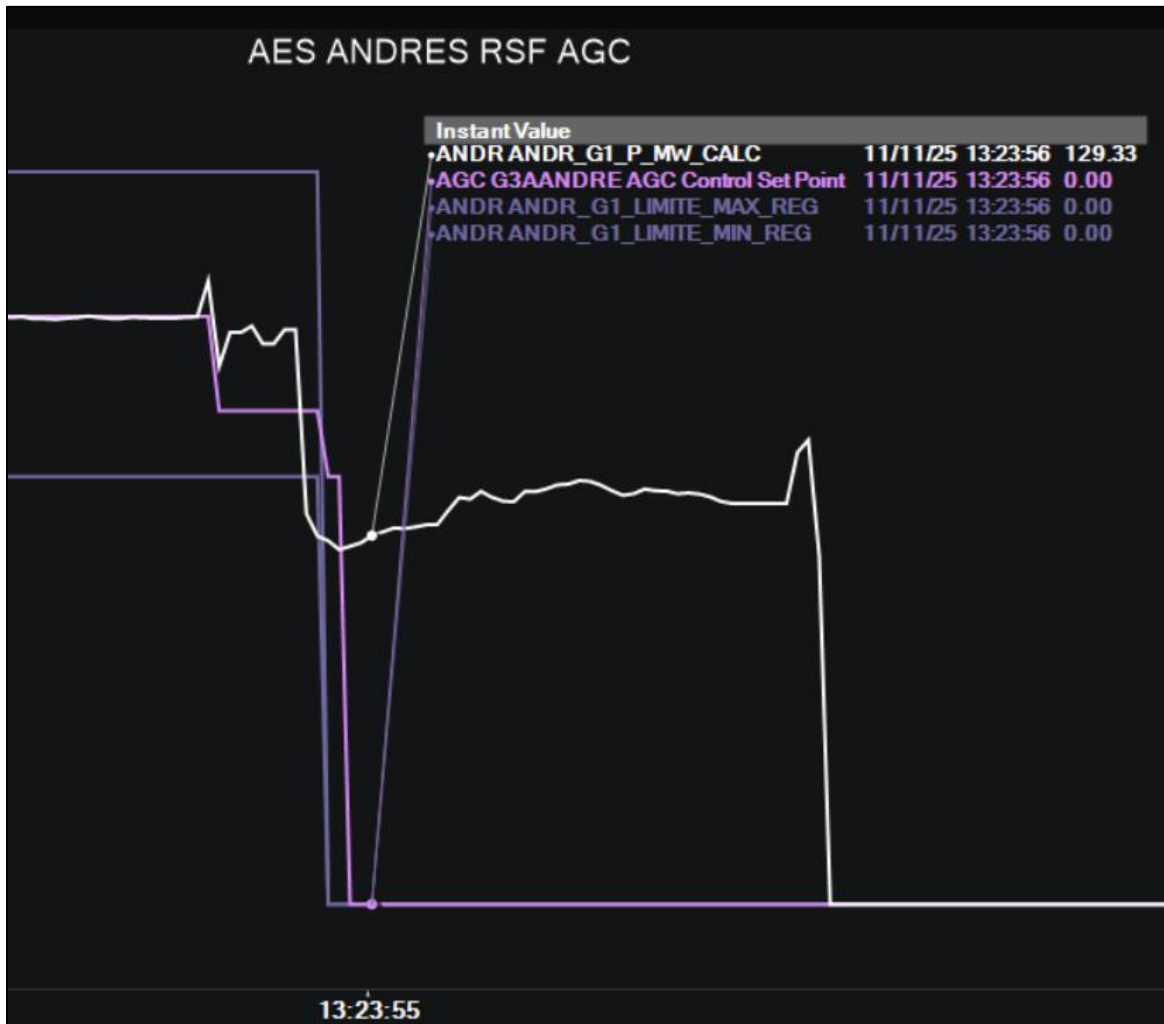
Figura 45. Comportamiento RSF/AGC AES Andrés

En el caso de la central AES Andrés, esta presentó un disparo parcial de la turbina de vapor durante el evento, y luego el controlador de la central reportó al AGC los límites máximo y mínimo de regulación con valor cero (0 MW). Por esta razón, el AGC cambia el modo de control de la central a “MANUAL”, significando esto que la central estaba en línea, pero el AGC no podía controlarla por tener en ese momento unos límites no coherentes con la carga instantánea. Con esta acción interna esta central quedó fuera del servicio de RSF.

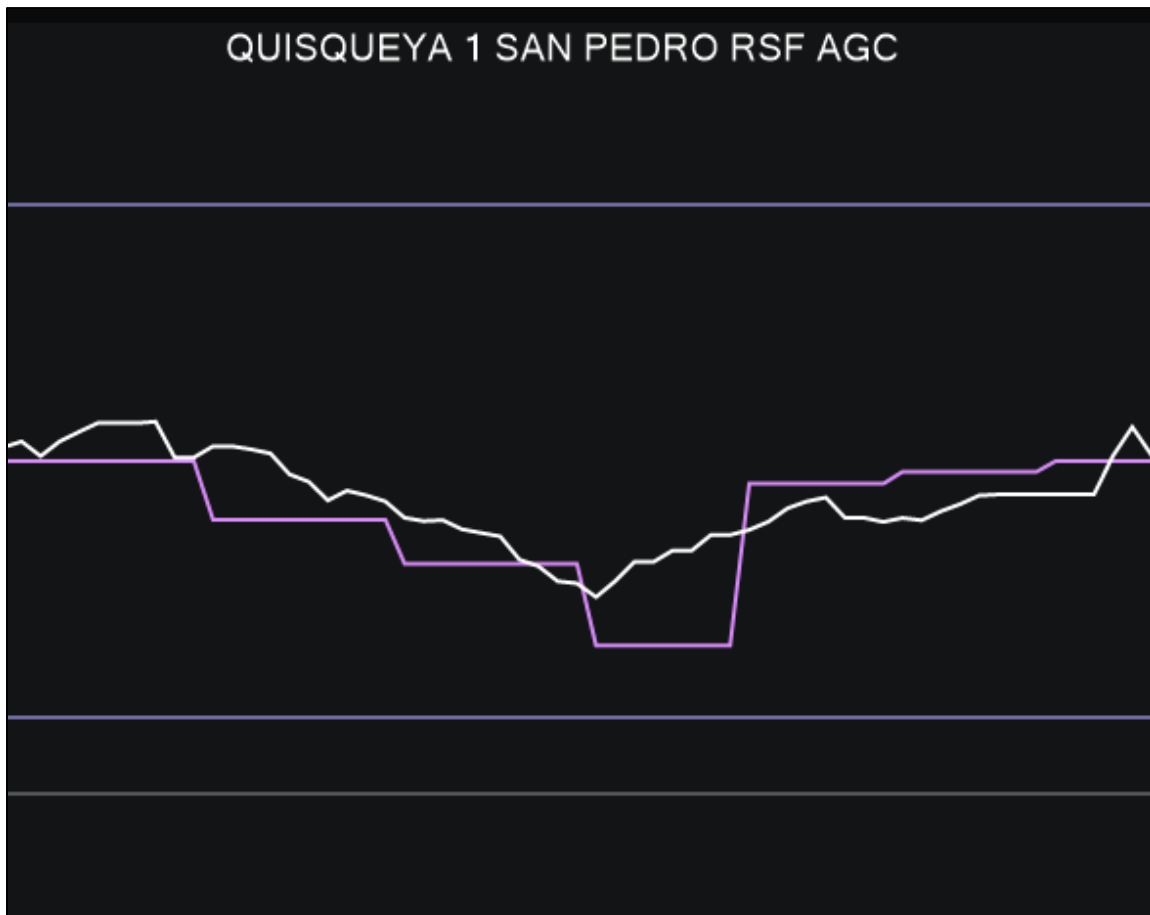
**Figura 46.** Comportamiento RSF/AGC Quisqueya 1 San Pedro

Se observó una respuesta adecuada en la central Quisqueya 1 San Pedro, por cuanto se observa que la carga de la central en todo momento sigue a los comandos que envió el AGC, tomando en cuenta los tiempos de variación de carga y la acción simultánea del control primario.

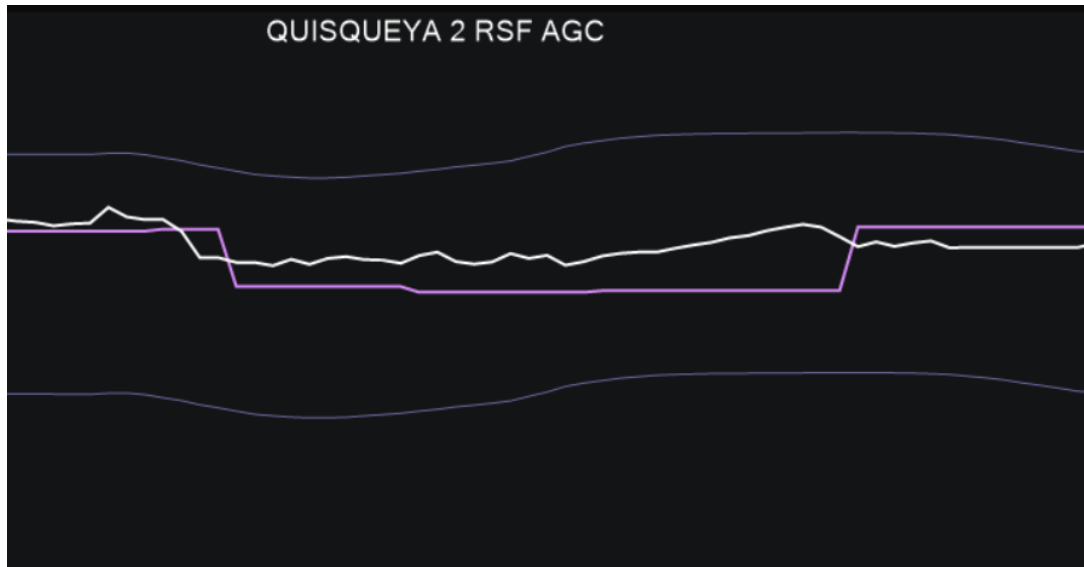
**Figura 47.** Comportamiento RSF/AGC Quisqueya 1

En el caso de la central Quisqueya 2, se pudo validar que la central no siguió adecuadamente estos comandos del AGC:

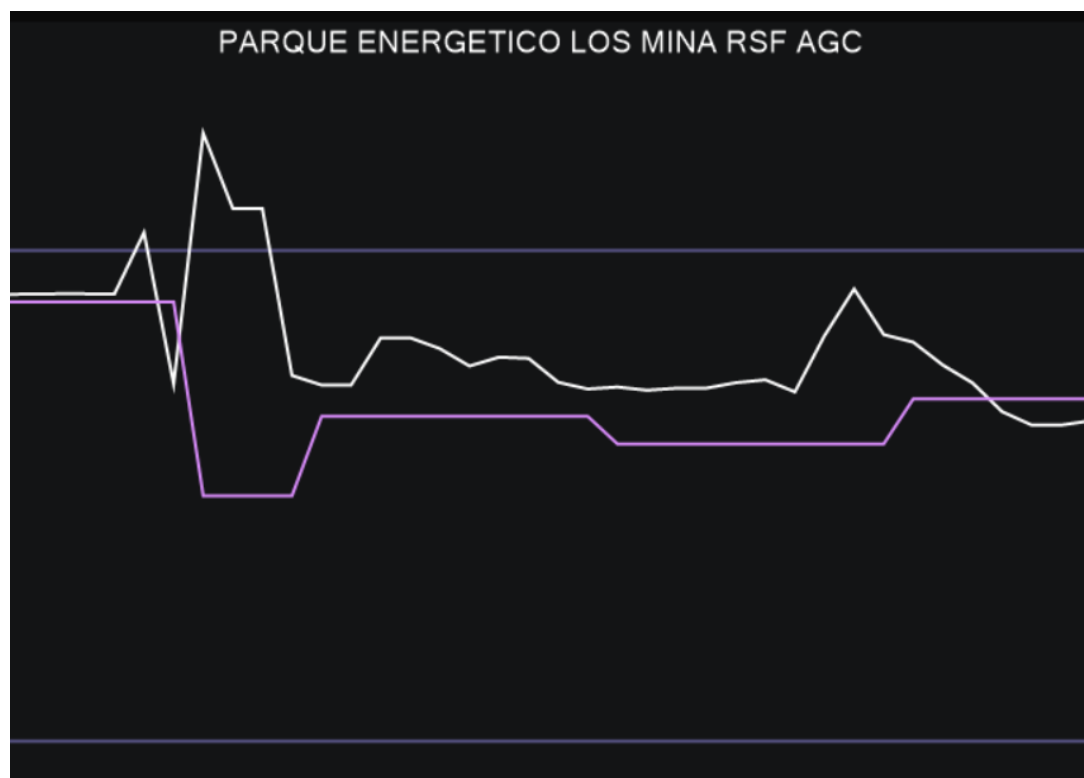
**Figura 48.** Comportamiento RSF/AGC Parque Energético Los Mina

Lo mismo sucedió con la central Parque Energético Los Mina:

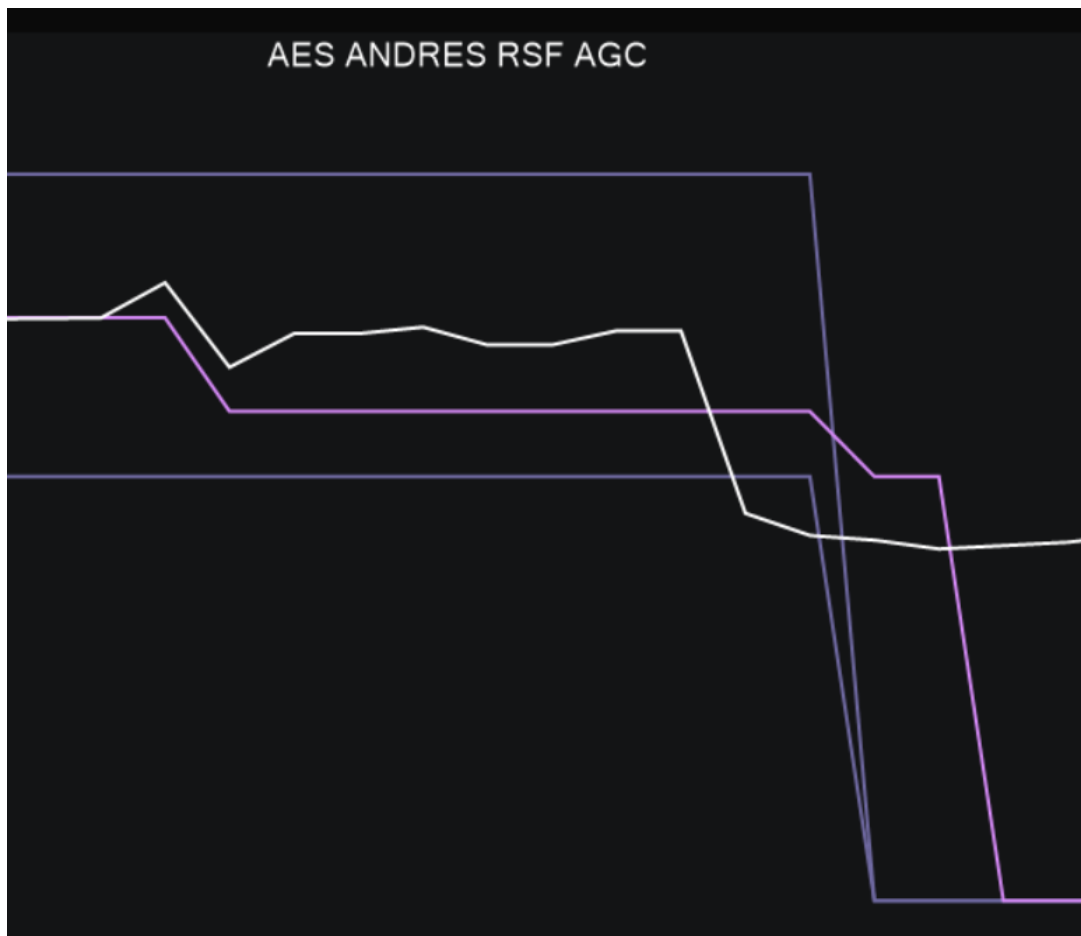
**Figura 49.** Comportamiento RSF/AGC Aes Andrés

En el caso de la Central AES Andrés, si bien sufrió un disparo de la unidad correspondiente a la turbina de vapor, previo a este disparo, se observa que no siguió adecuadamente los comandos del AGC.

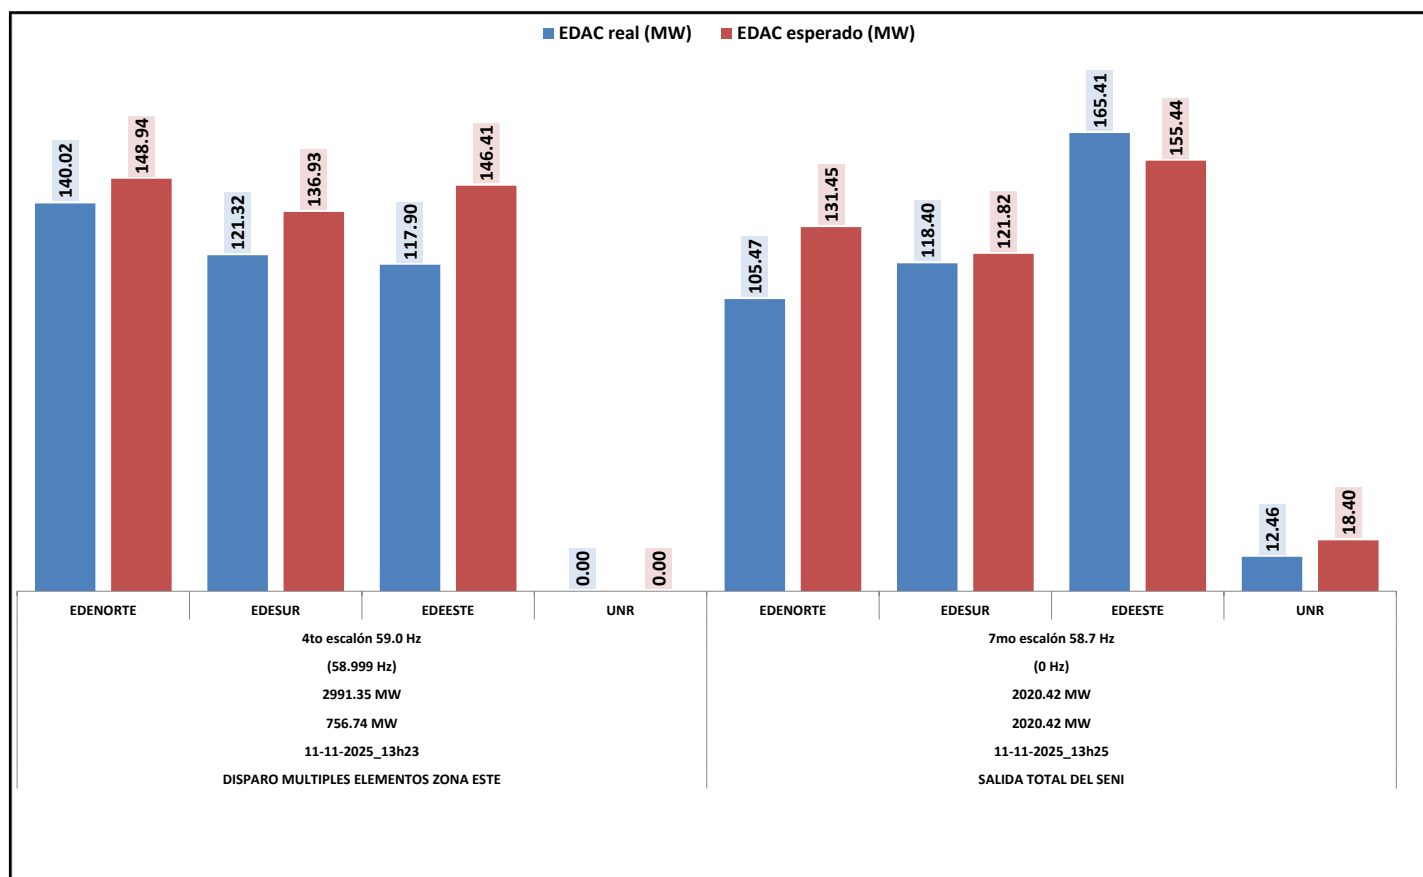
Figura 53. Comparación de los valores del EDAC real y esperado

En la Figura 53 se muestran la comparación de los valores del EDAC real y esperado de las distribuidoras y UNR para cada evento del día 11 de noviembre 2025 a las 13h23 y a las 13h25.
