**26.INFORME EVENTO 11 NOVIEMBRE 2025 13H23, PÉRDIDA DE TENSIÓN EN EL  
SISTEMA ELÉCTRICO NACIONAL INTERCONECTADO (SENI)**

**OC-GO-07-IDE-20251126-V0**

**Preparado por: Gerencia de Operaciones del OC**

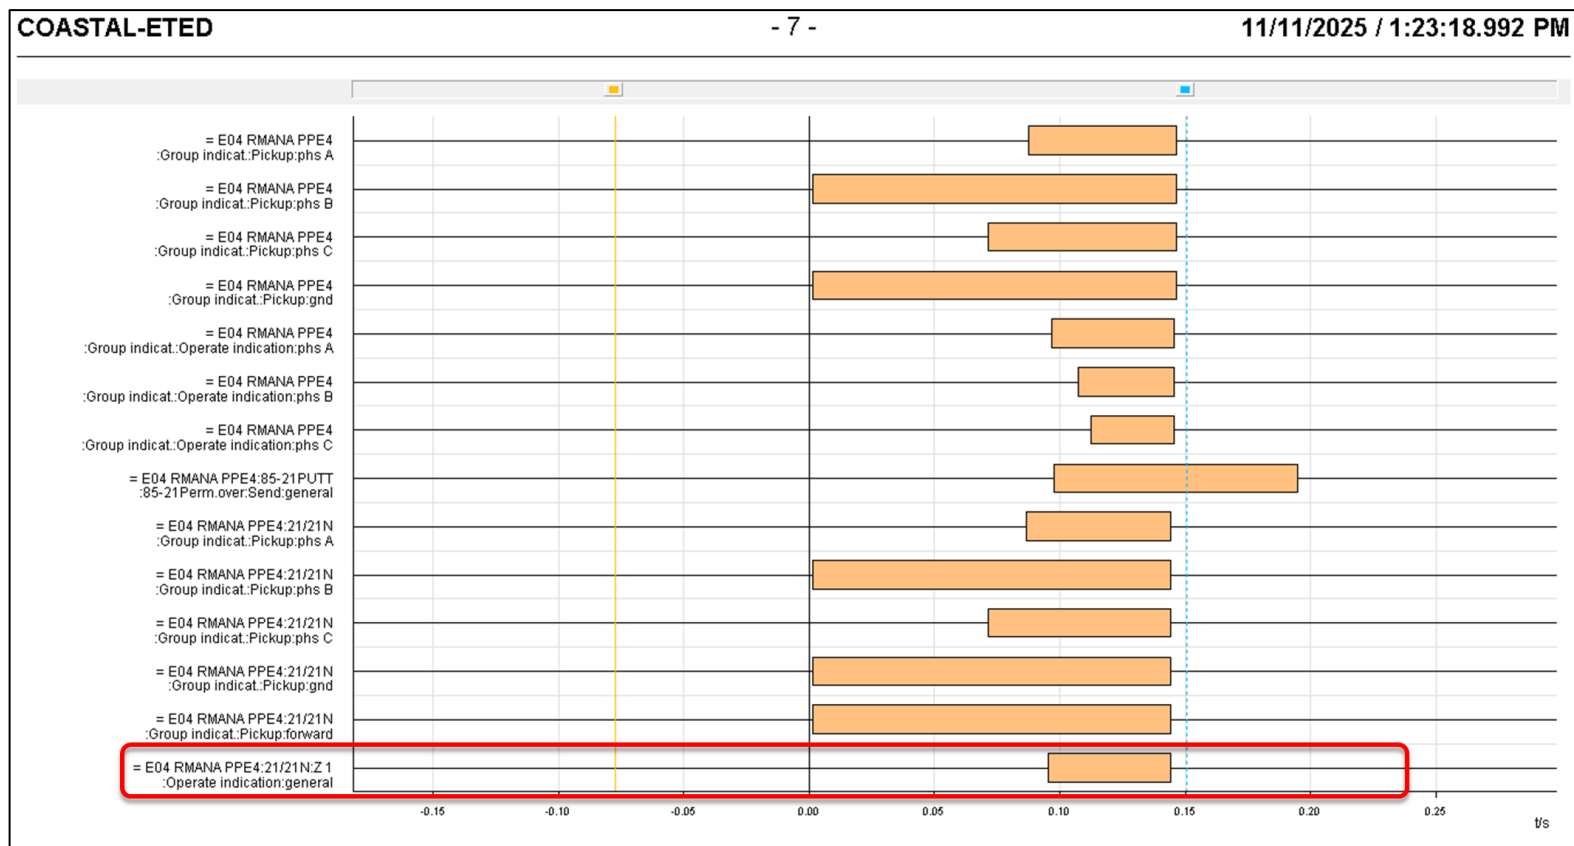
Figura 7. Registro de señales binarias del campo de línea 138 kV Coastal – La Romana

De acuerdo con los registros del campo de línea de 138 kV Coastal – La Romana, se detectó una falla trifásica. La distancia a la cual este campo de línea detectó la falla fue de 84.1 km, lo que representa aproximadamente un 420.1% de la longitud de la línea protegida. La corriente primaria máxima registrada alcanzó un valor aproximado de 399.73 amperes RMS (Para una línea 559.5 MCM-AAAC, esta no es una corriente de falla). Los registros oscilográficos de corriente y tensión, señales binarias, diagrama de impedancia y anunciación asociados a este campo de línea se presentan en las Figuras 6, 7, 8 y 9, donde se puede observar el desempeño de la protección de distancia (21). En este campo de línea, la protección envió un disparo tripolar, logrando abrir el interruptor en un tiempo de 228 ms.

**El comportamiento del campo de línea 138 kV Coastal – La Romana se considera incorrecto, ya que no debió disparar en tiempo de primera zona ( $t \leq 300$  ms) para la distancia a la cual percibió la falla.**

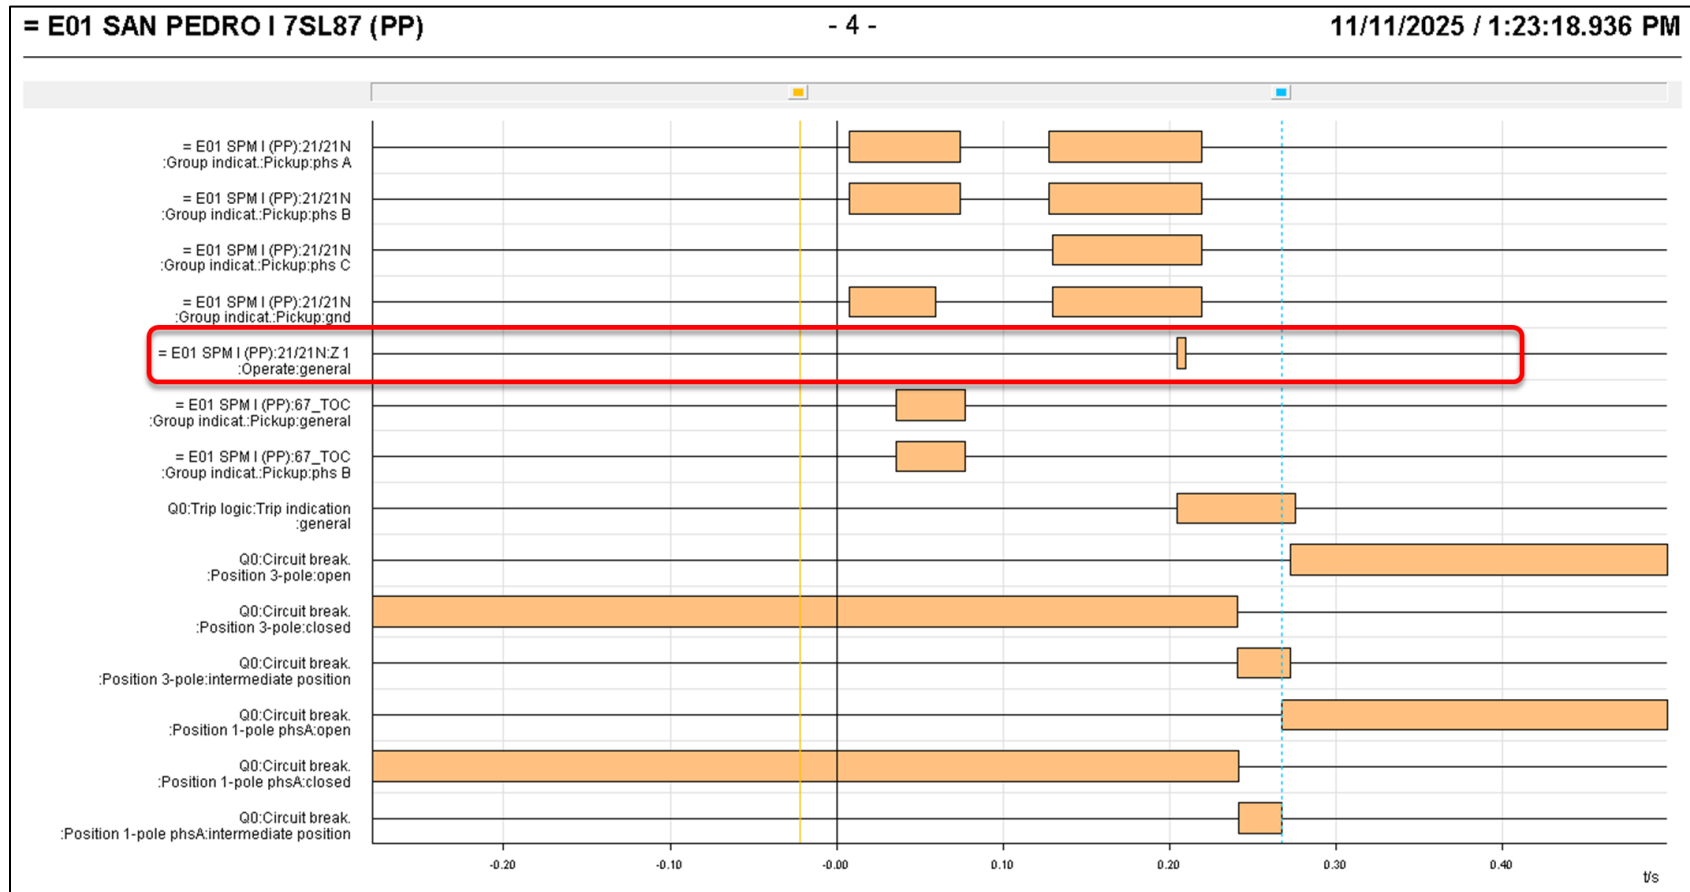
Figura 11. Registro de señales binarias del campo de línea 138 kV Cumayasa – SPM

De acuerdo con los registros del campo de línea de 138 kV Cumayasa – SPM, se detectó una falla trifásica. La distancia a la cual este campo de línea detectó la falla fue de 55.4 km, lo que representa aproximadamente un 175.4% de la longitud de la línea protegida. La corriente primaria máxima registrada alcanzó un valor aproximado de 994.8 amperes RMS. Los registros oscilográficos de corriente y tensión, señales binarias, diagrama de impedancia y anunciación asociados a este campo de línea se presentan en las Figuras 10, 11, 12 y 13, donde se puede observar el desempeño de la protección de distancia (21). En este campo de línea, la protección envió un disparo tripolar, logrando abrir el interruptor en un tiempo de 289.5 ms.

El comportamiento del campo de línea 138 kV Cumayasa – SPM se considera correcto, ya que mandó la apertura en un tiempo adecuado para el tipo y distancia de la falla.

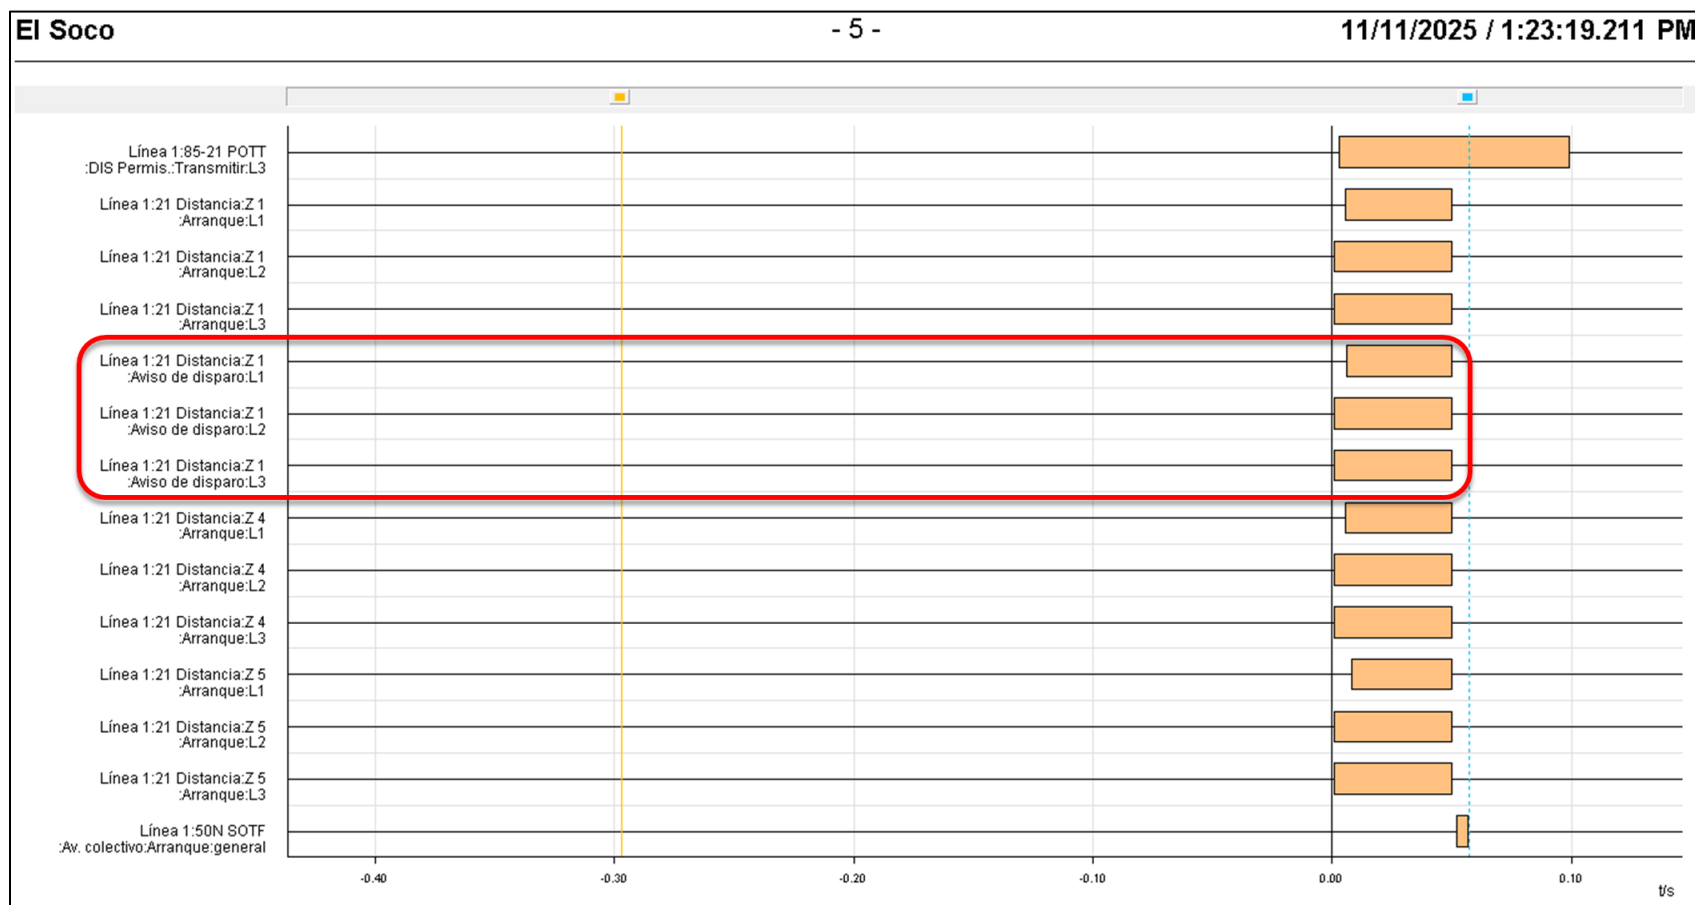
Figura 16. Registro de señales binarias del campo de línea 138 kV El Soco – Hato Mayor 2

De acuerdo con los registros del campo de línea de 138 kV El Soco – Hato Mayor 2, se detectó una falla trifásica. La distancia a la cual este campo de línea detectó la falla fue de -15 km, lo que representa aproximadamente un 49.7% de la longitud de la línea protegida. Por lo que, este campo de línea percibió esta falla hacia atrás. Existe una discrepancia entre la información mostrada por la anunciación del relé, ya que según la distancia negativa el relé detectó la falla hacia atrás (Backward) en dirección opuesta a la línea protegida, pero en todo momento en la anunciación se muestran los pickups (Activaciones) hacia adelante (Forward) dirección hacia la línea protegida.

La corriente primaria máxima registrada alcanzó un valor aproximado de 539.72 amperes RMS. Los registros oscilográficos de corriente y tensión, señales binarias, diagrama de impedancia y anunciación asociados a este campo de línea se presentan en las Figuras 15, 16, 17 y 18, donde se puede observar el desempeño de la protección de distancia (21). En este campo de línea, la protección envió un disparo tripolar, logrando abrir el interruptor en un tiempo de 345 ms.

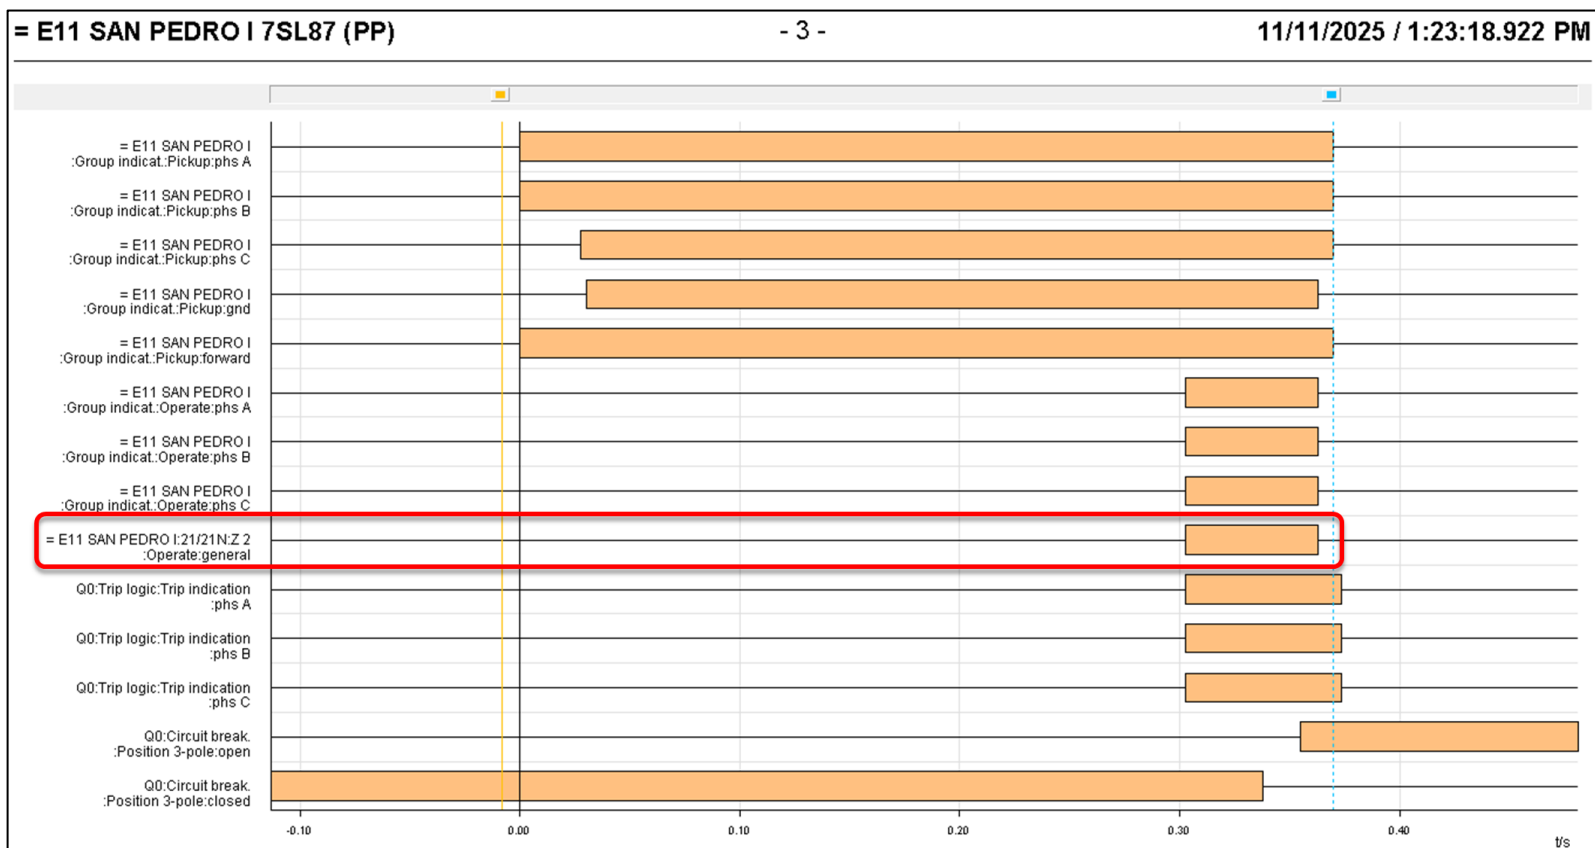
Figura 20. Registro de señales binarias del campo de línea 138 kV SPM 2 – SPM

De acuerdo con los registros del campo de línea de 138 kV SPM 2 – SPM, se detectó una falla trifásica. La distancia a la cual este campo de línea detectó la falla fue de 5.1 km, lo que representa aproximadamente un 94.7% de la longitud de la línea protegida. La corriente primaria máxima registrada alcanzó un valor aproximado de 6,811.3 amperes RMS. Los registros oscilográficos de corriente y tensión, señales binarias, diagrama de impedancia y anunciación asociados a este campo de línea se presentan en las Figuras 19, 20, 21 y 22, donde se puede observar el desempeño de la protección de distancia (21). En este campo de línea, la protección envió un disparo tripolar, logrando abrir el interruptor en un tiempo de 378 ms.

**El comportamiento del campo de línea 138 kV SPM II – SPM se considera correcto, ya que mandó la apertura en un tiempo adecuado para el tipo y distancia de la falla.**

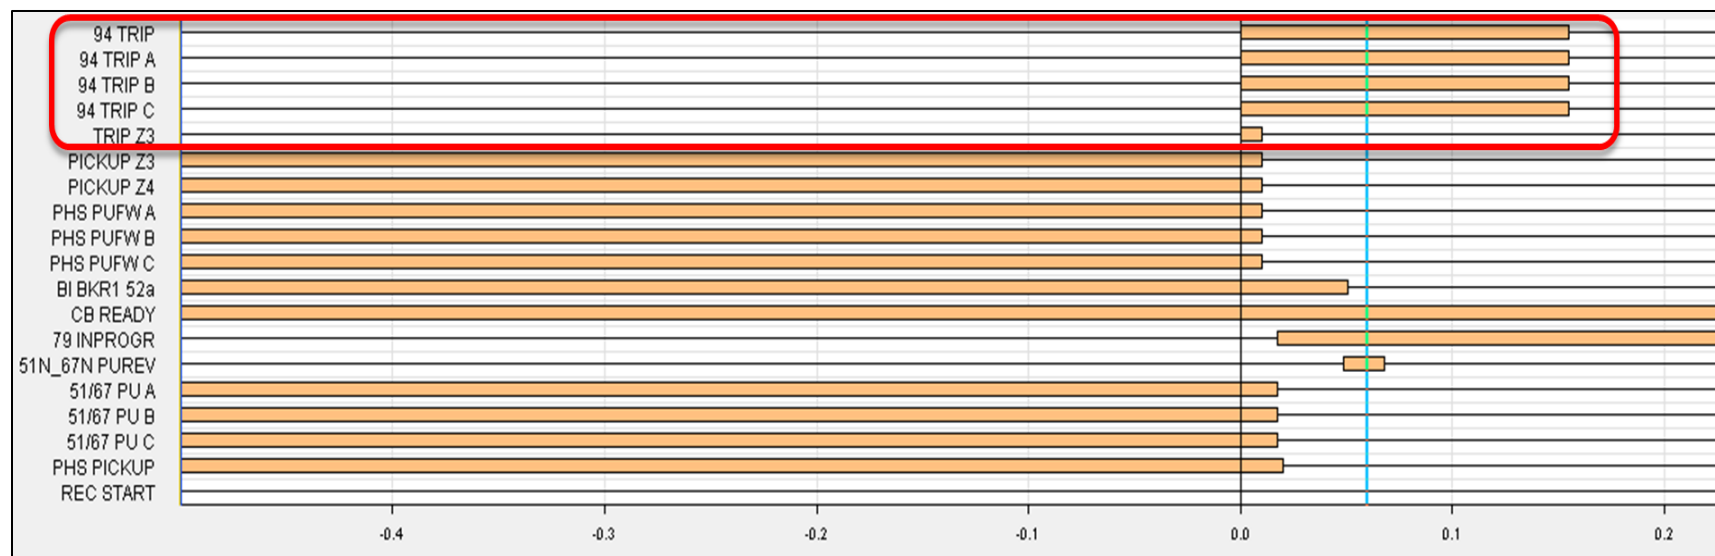
Figura 24. Registro de señales binarias del campo de línea 138 kV CIP – La Luisa – SPM 2

De acuerdo con los registros del campo de línea de 138 kV CIP La Luisa – SPM 2, se detectó una falla trifásica. La función de protección que envió el disparo de este campo de línea fue la de distancia (21), pero como no se recibió la anunciación del relé de protección se desconoce a que distancia este percibió la falla. La corriente primaria máxima registrada alcanzó un valor aproximado de 647.7 amperes RMS. Los registros oscilográficos de corriente, tensión y señales binarias asociados a este campo de línea se presentan en las Figuras 23 y 24, donde se puede observar el desempeño de la protección de distancia (21). En este campo de línea, la protección envió un disparo tripolar, logrando abrir el interruptor en un tiempo mínimo de 560 ms.

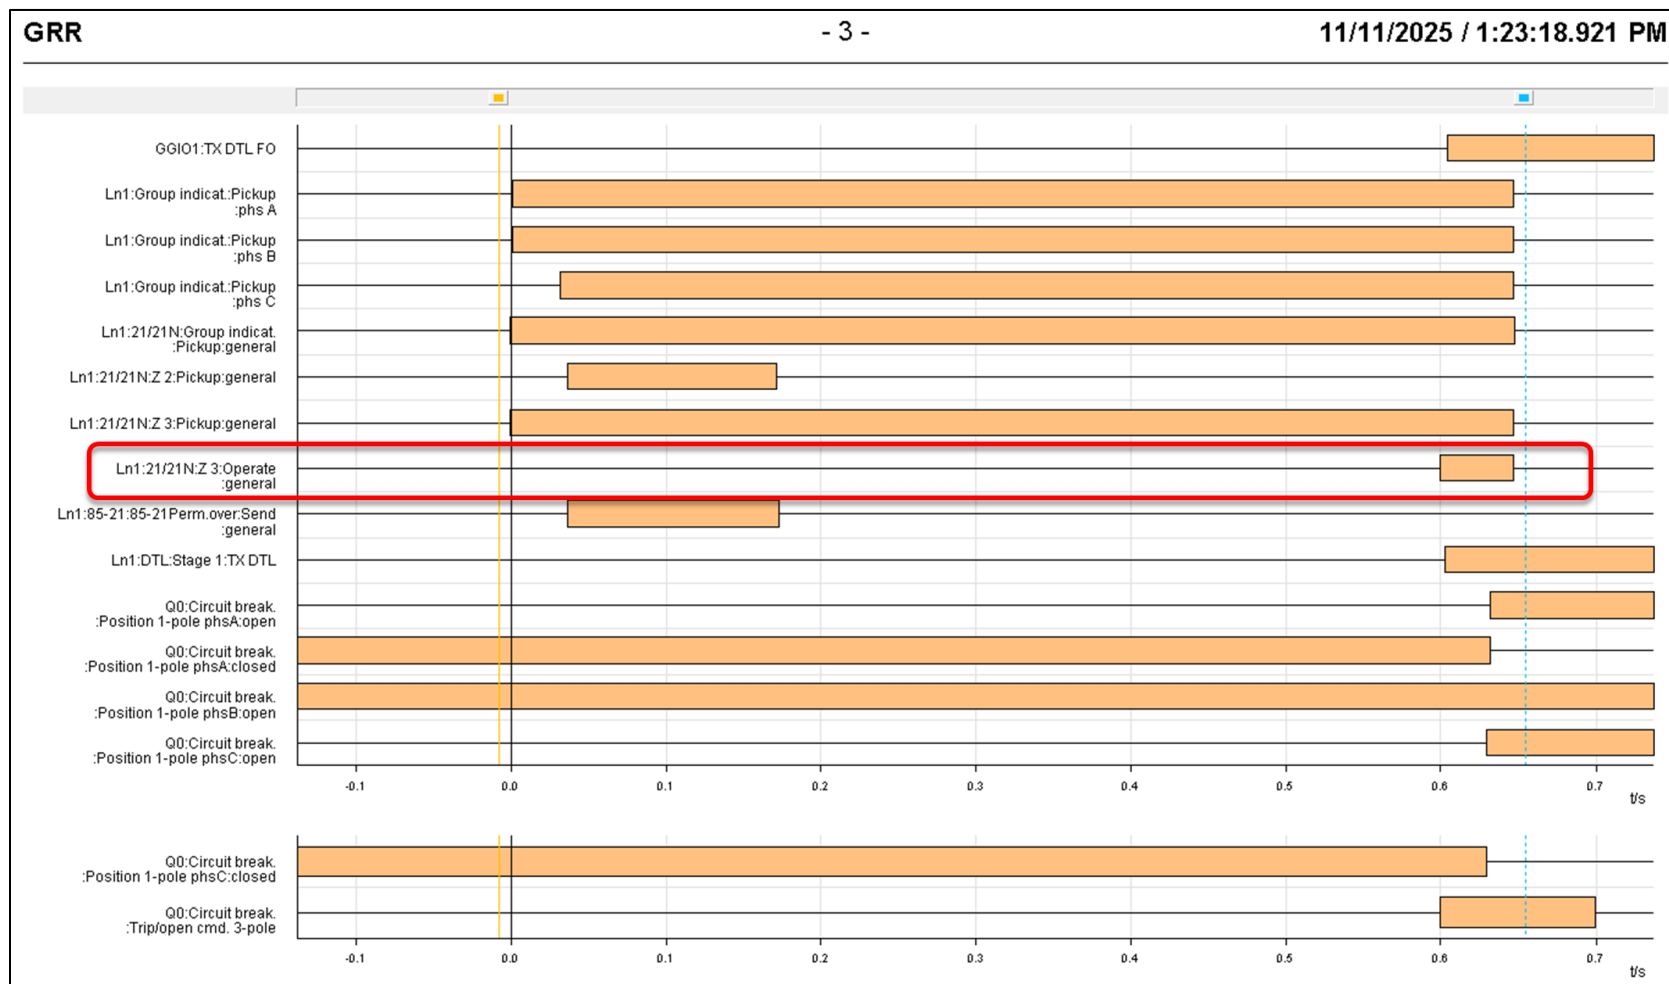
Figura 28. Registro de señales binarias del campo de línea 138 kV Guerra (Cabreto) – SPM 2

De acuerdo con los registros del campo de línea de 138 kV Guerra (Cabreto) – SPM 2, se detectó una falla trifásica. La distancia a la cual este campo de línea detectó la falla fue de 81.8 km, lo que representa aproximadamente un 144.9% de la longitud de la línea protegida. La corriente primaria máxima registrada alcanzó un valor aproximado de 2,998.1 amperes RMS. Los registros oscilográficos de corriente y tensión, señales binarias, diagrama de impedancia y anunciación asociados a este campo de línea se presentan en las Figuras 27, 28, 29 y 30, donde se puede observar el desempeño de la protección de distancia (21). En este campo de línea, la protección envió un disparo tripolar, logrando abrir el interruptor en un tiempo de 662 ms.

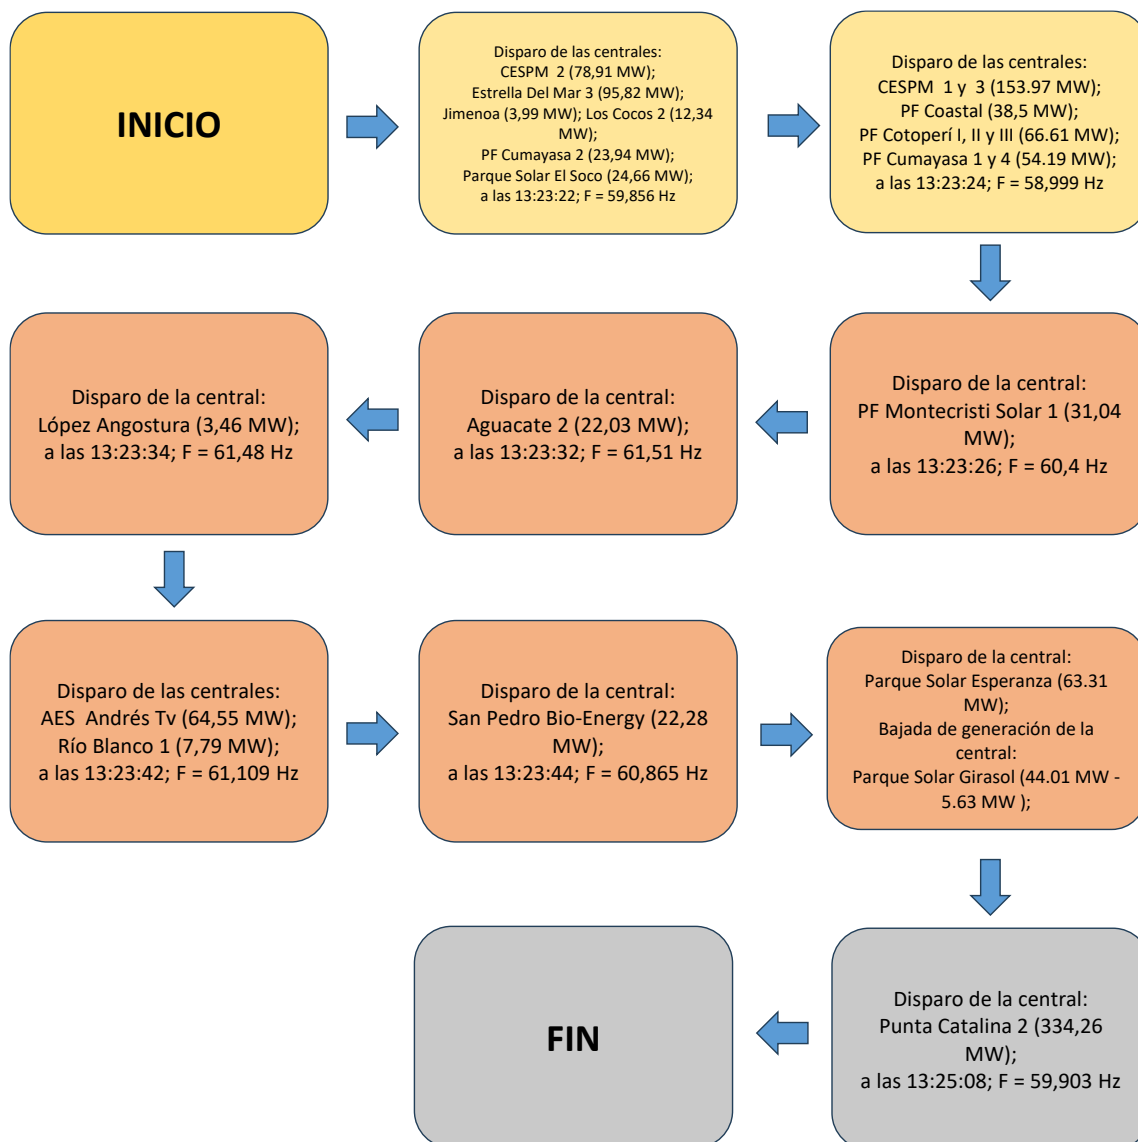
**Figura 33.** Cronología de las centrales que dispararon antes de la completa caída del sistema

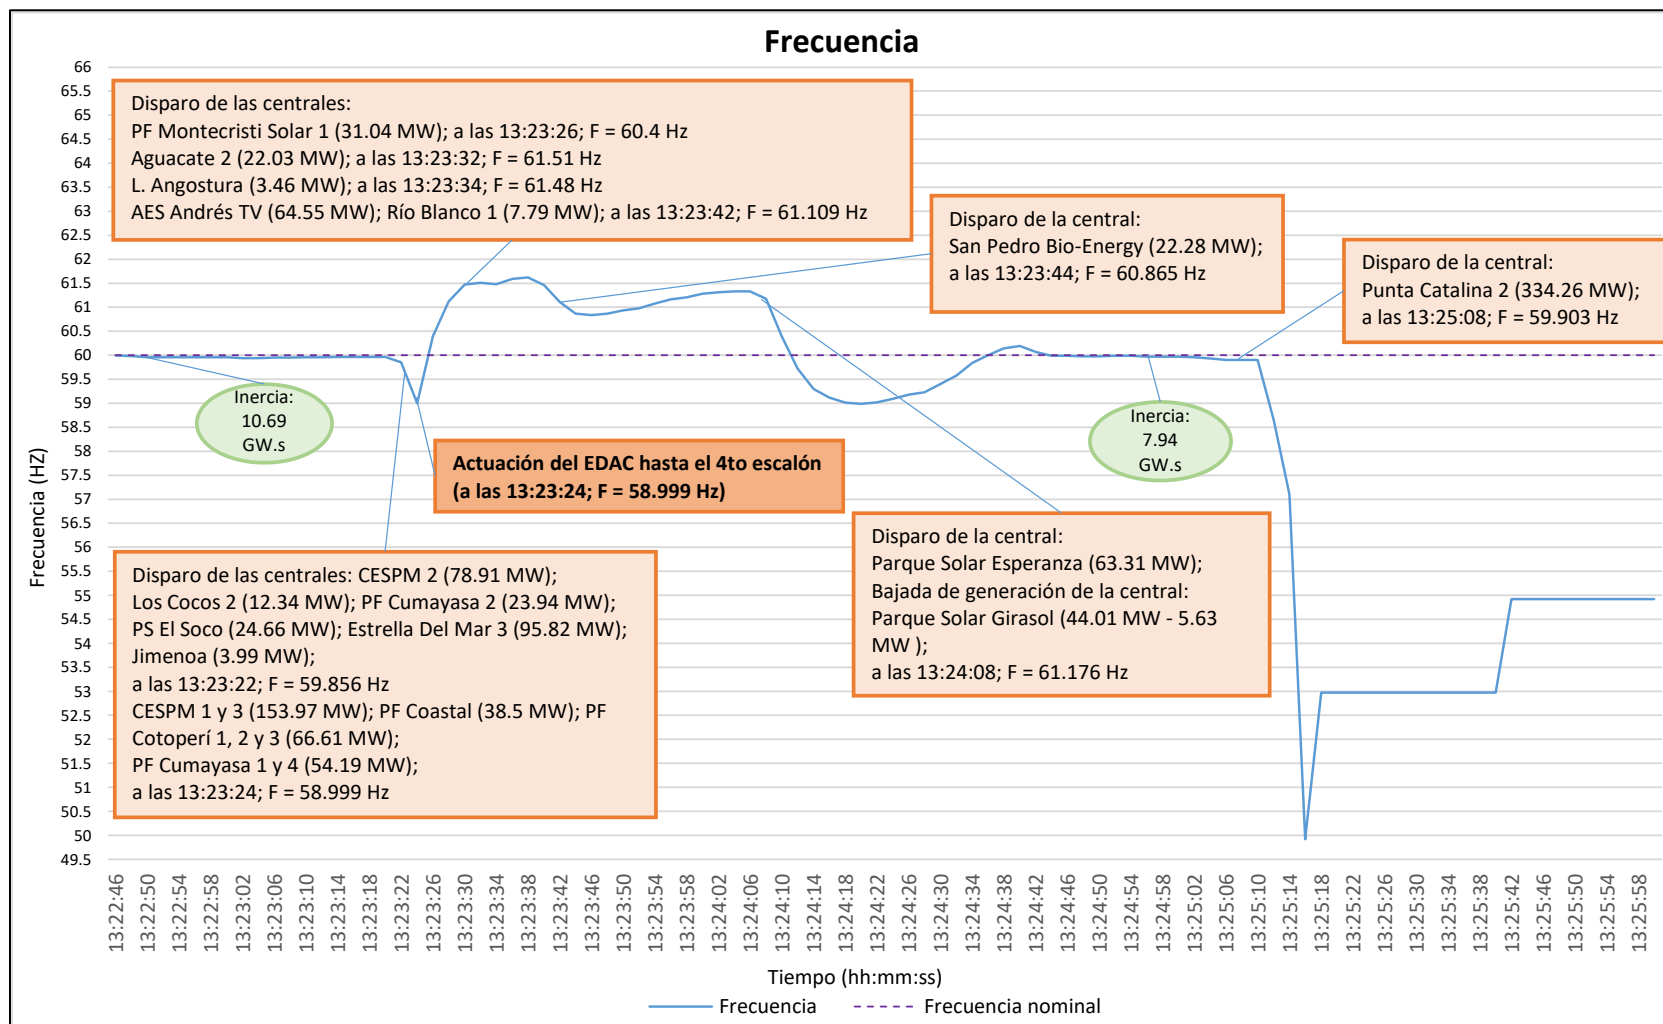
Figura 34. Salidas de centrales generadoras y actuación del EDAC

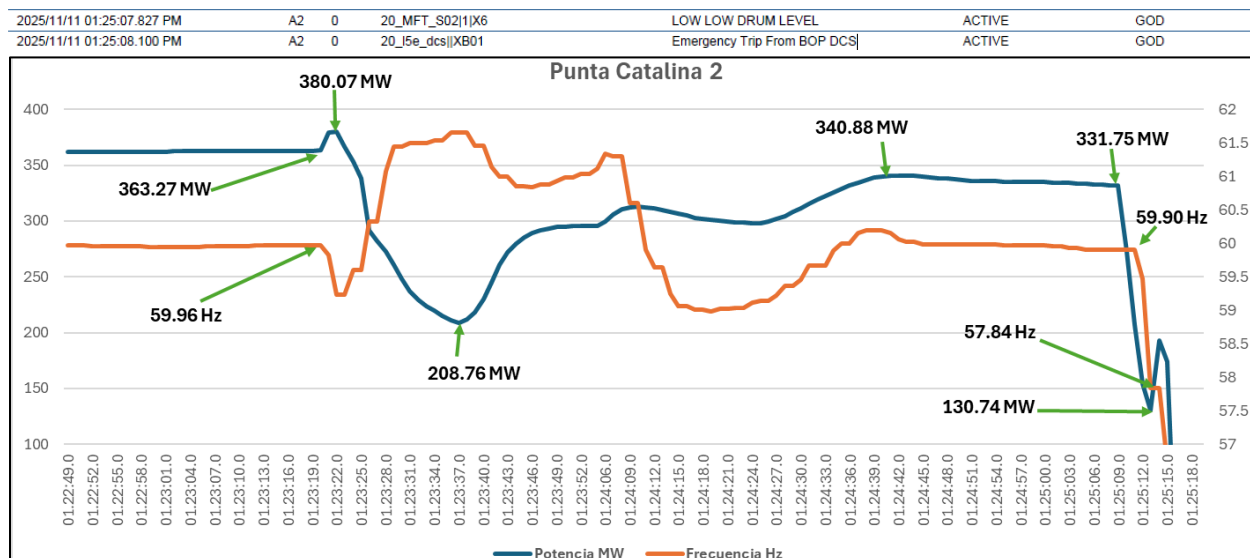
**Figura 37.** Potencia y frecuencia de la central Punta Catalina 2 durante el evento

Esta central tuvo un buen comportamiento durante el primer evento, como lo muestra la Figura 37. Aquí podemos observar como en el final la potencia va hacia abajo junto con la frecuencia mostrando que la bajada de la frecuencia fue provocada por la salida de ella, este comportamiento ocurrió a la 1:25:08 y se debe a los siguientes eventos críticos interno que provocaron la salida de ella.

La salida de la central fue provocada por bajo nivel del domo, lo cual envió disparo a al sistema de combustión/suministro de combustible (carbón), que resultó en el disparo secuencial y masivo de los molinos pulverizadores y grupos de quemadores.

- **Punta Catalina 2:** Tuvo un **buen desempeño en la primera parte del evento**, pero no logró mantener dicho comportamiento durante la segunda parte de este. Esto puede observarse en la gráfica correspondiente, donde su señal de potencia **no sigue una tendencia coherente con la variación de la frecuencia**, evidenciando una respuesta atípica o insuficiente frente a la perturbación.
- **SIBA:** La señal de potencia evidencia un comportamiento no adecuado desde el inicio del evento, no sosteniendo la potencia entregada mientras permanecía la desviación de la frecuencia.
- **Los Toros 1 y Los Toros 2:** Las señales SCADA presentaron valores fijos, lo que imposibilita determinar la magnitud real de su respuesta durante el siniestro o validar si actuaron conforme a los parámetros de regulación primaria.
